**Vurdering av
områdestabilitet ved
Dampen Davik,
Bremanger kommune**

Sunnfjord Geo Center

Prosjektnummer:	Dokumentkode:	Dokumentnr.:	Dokumenttittel:
2022-06-189	GT-H30-M02-00	01r	Vurdering av områdestabilitet ved Dampen Davik, Bremanger kommune
Revisjon:	Beskrivelse:	Leveransedato:	
0	Godkjent rapport	31.01.2023	
Kontraktør:		Kontaktinformasjon:

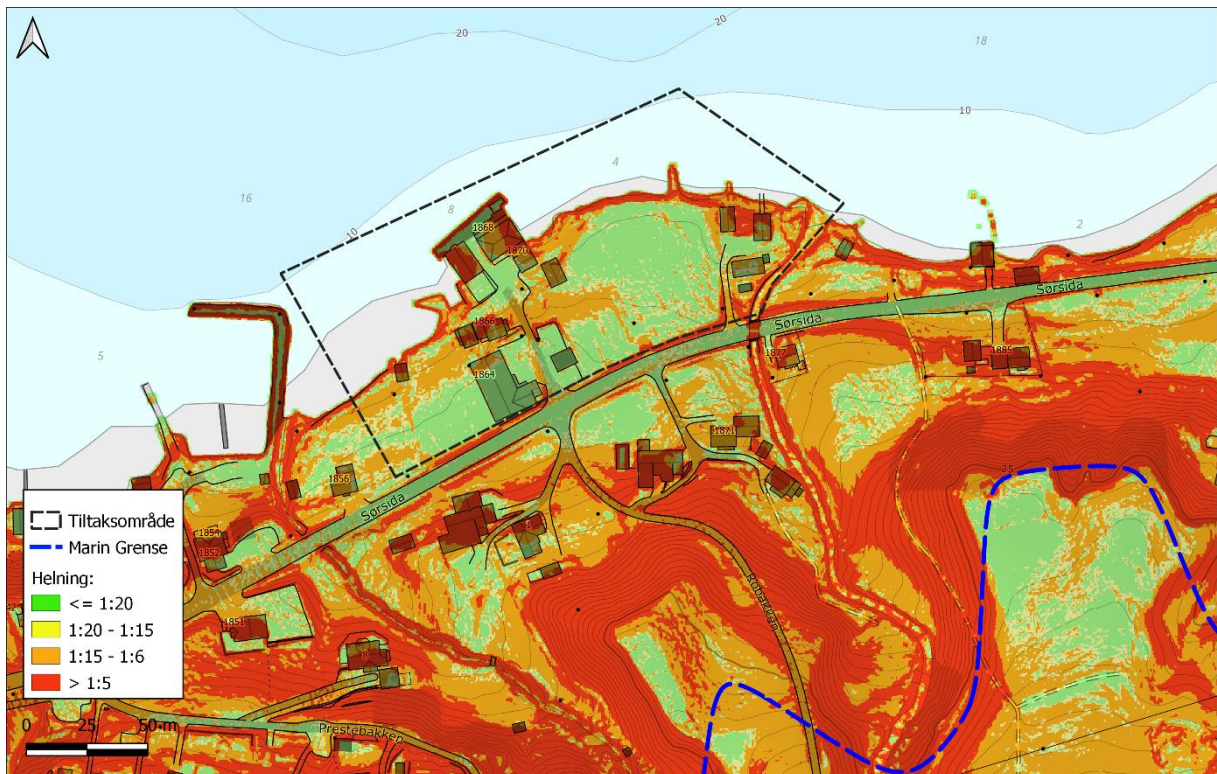
Helningsdata fra undersøkelsesområdet er vist i Figur 2 og skyggerelieff i Figur 3. Terrengmodellen er hentet fra prosjekt *Bremanger Vågsøy Selje 2 pkt 2015-dtm* fra kartverkets tjeneste hoydedata.no. Terrengmodellen viser at tiltaksområdet ligger på en flate med helning mindre enn 1:20.

Ovenfor tiltaksområdet, på sørsiden av fylkesveien, er det to terrasser med brattere helning ned mot tiltaksområdet. Disse strekker seg fra ca. 7 moh. til 25 moh. Mellom terrassene renner en elv som har sitt utløp øst for tiltaksområdet.

Figur 2: Helningskart over området. Planlagt område for utbygging ligger innenfor svart stiptet polygon. Blå stiptet linje viser marin grense. Røde og oransje områder oppfyller helningskriteriene for kritiske skråninger i NVEs kvikkleireveileder.

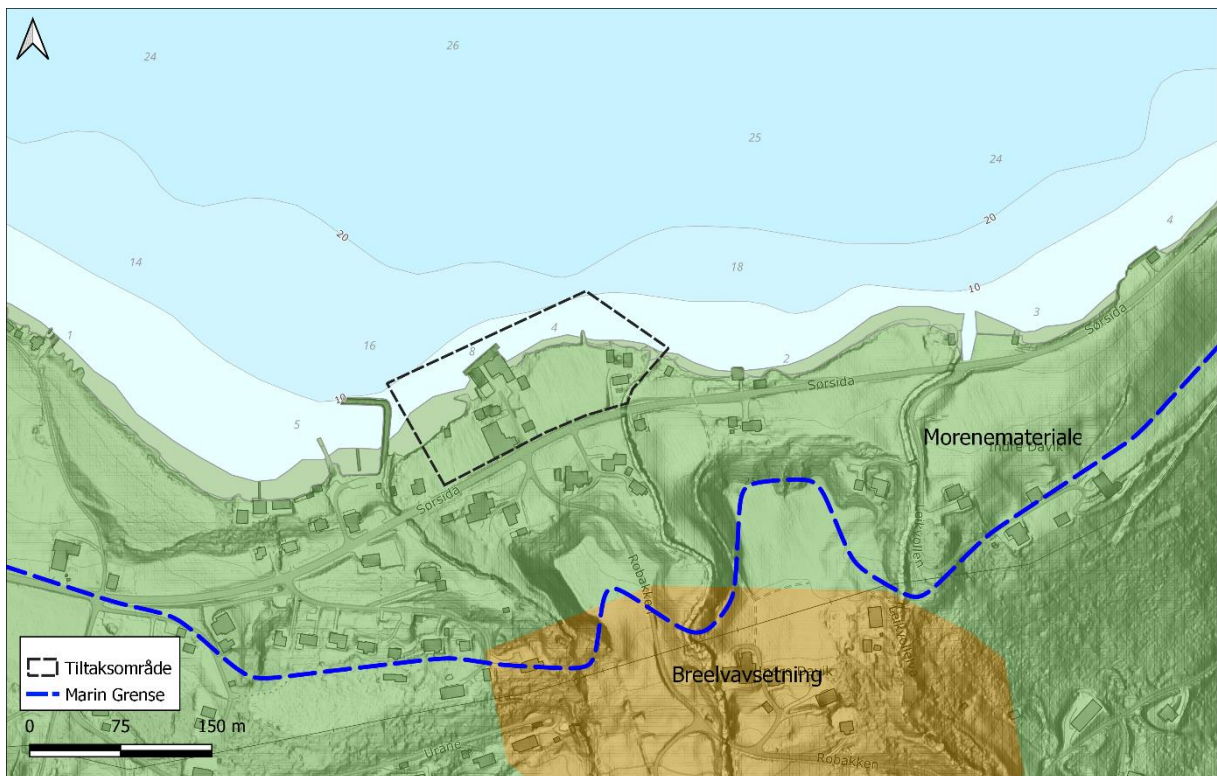
Marin grense er kartlagt å ligge på ca. 25 moh. i Davik. Tiltaksområdet og det meste av Davik er tolket å bestå av morenemateriale, mens et isolert område med breelvavsetninger ligger høyere i terrenget (Figur 5). Morenemateriale består normalt av usortert materiale, med betydelig blokkinnhold. Breelvavsetninger består normalt av sortert grus, sand og stein. Breelvavsetningen på NGUs løsmassekart er sannsynligvis noe upresist plassert, og er tiltenkt terrassene på oversiden av tiltaksområde.

Figur 5: Kart med NGUs løsmasseflater kartlagt med skala 1:250 000. Det er breelvavsetninger ovenfor tiltaksområdet, som trolig skulle vært plassert ved de tydelige terrassene langs marin grense. Ellers er det markert morene i området. Blå stiple linje viser marin grense.

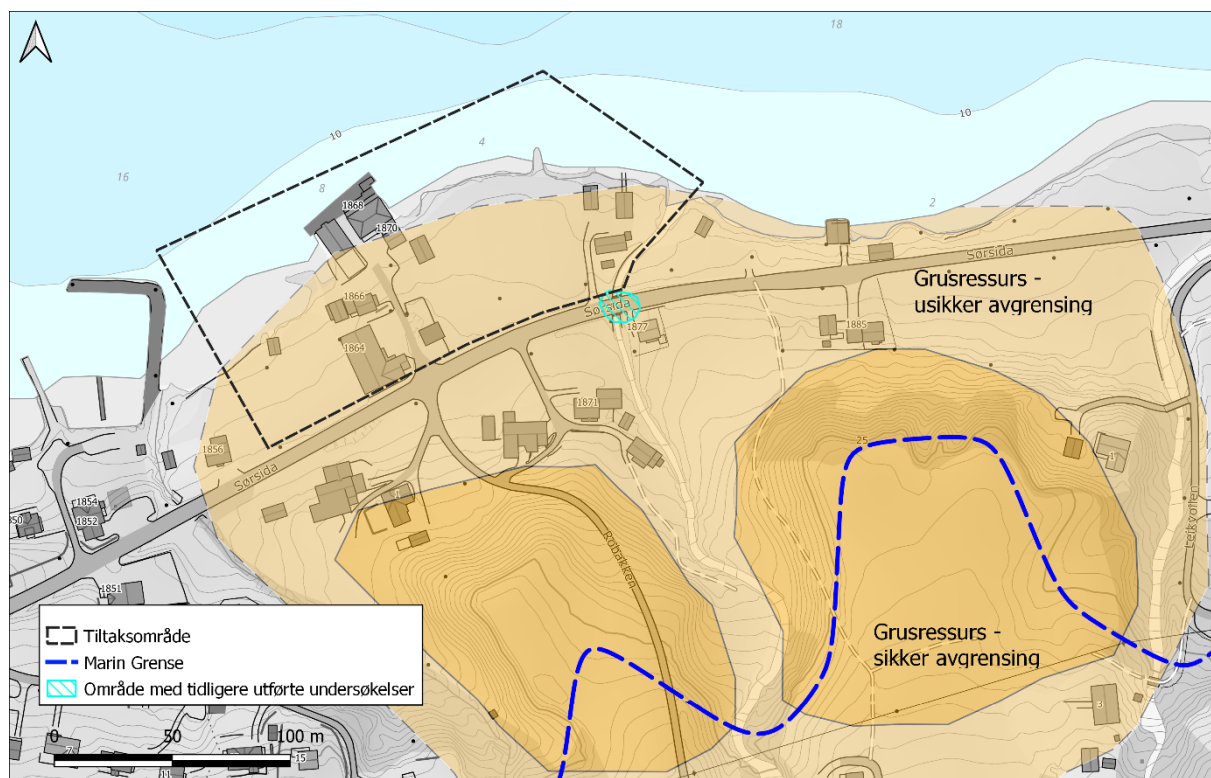
Figur 6 viser NGUs Pukk og Grus-database. Terrassene ovenfor tiltaksområdet er avgrenset som sikre grusforekomster, og selve tiltaksområdet er vurdert å muligens være del av samme grusforekomst. Det er beskrevet at et snitt på vestsiden av elva viser et «grovt topplag over sorterte sand- og grusmasser med noe stein». Beskrivelsen indikerer at terrassene er rester av et brelvdelta, og de vurderes som aktuelle for lokale masseuttak.

Figur 6: Det er registrert tidligere grunnundersøkelser fra SVV i NADAG. Terrassene ovenfor tiltaksområdet er rester av et brelvdelta med sand og grus (oransje flate), og hele tiltaksområdet kan være del av samme avsetning (gul flate). Den oransje flaten representerer data fra Grusdatabasen til NGU. Kilde: (www.geo.ngu.no).

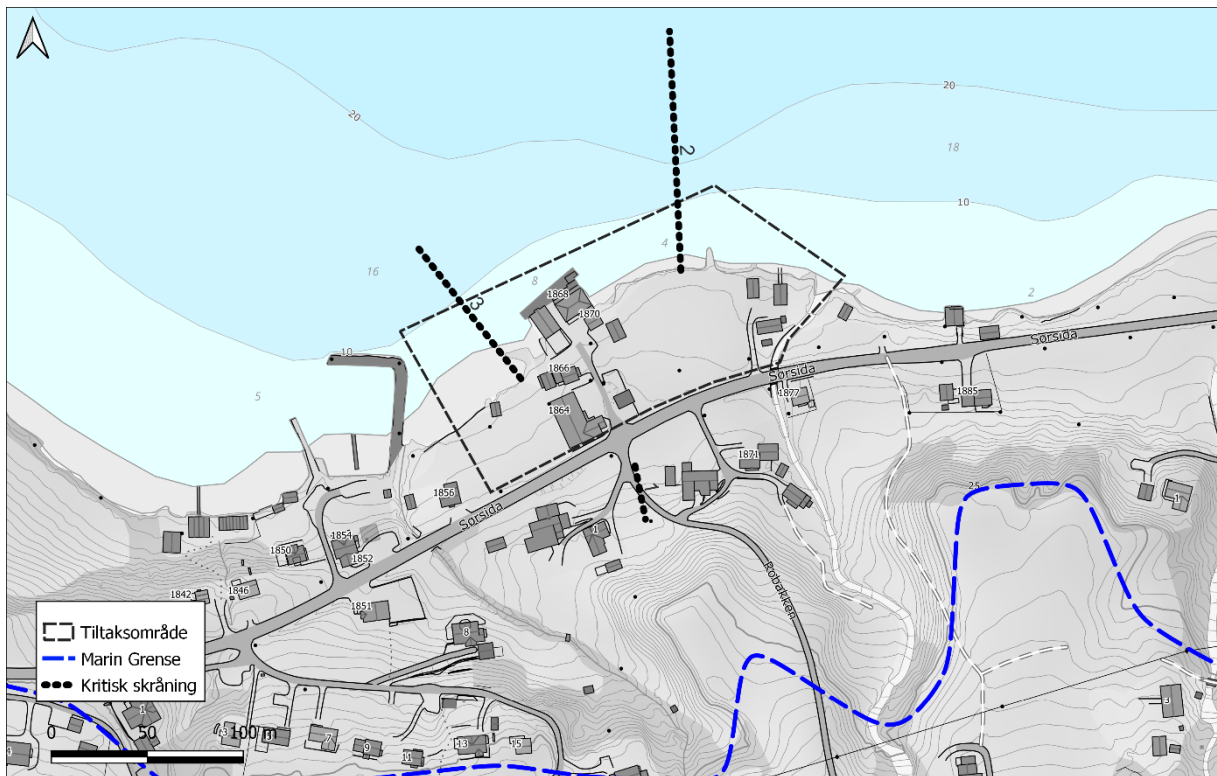
De kritiske skråningene er bratteste del av det som anses som en sammenhengende avsetning, og representerer derfor det beregningsprofilen som vil gi den laveste sikkerhetsfaktoren ved skråningsstabilitetsberegninger.

Hele tiltaksområdet fra marbakken opp mot marin grense inngår som teoretiske løsneområder. De to elvene, vest og øst for tiltaksområdet, danner naturlige barrierer for eventuell skredutbredelse.

Figur 7: Det er vurdert 3 skråninger som oppfyller kravene til kritiske skråninger i NVEs veileder.

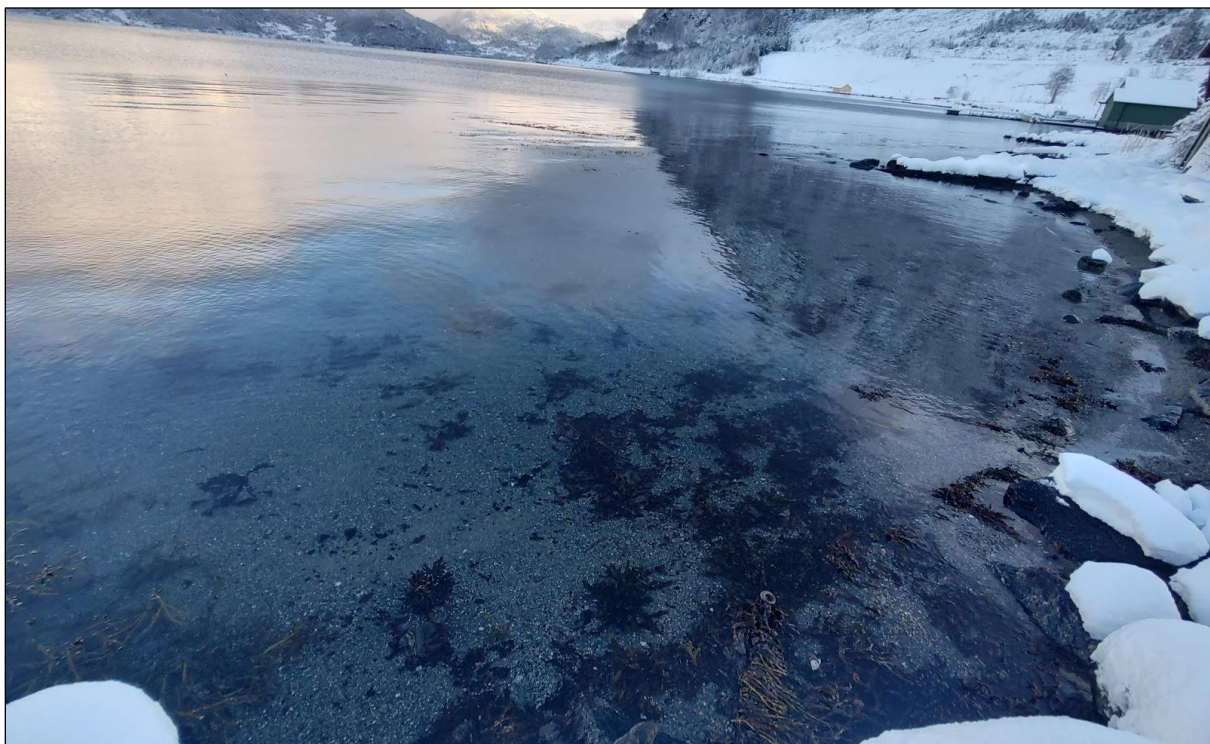
Figur 8: Sandete sjøbunn ved molo nært borepunkt 1, nordøst i tiltaksområdet.

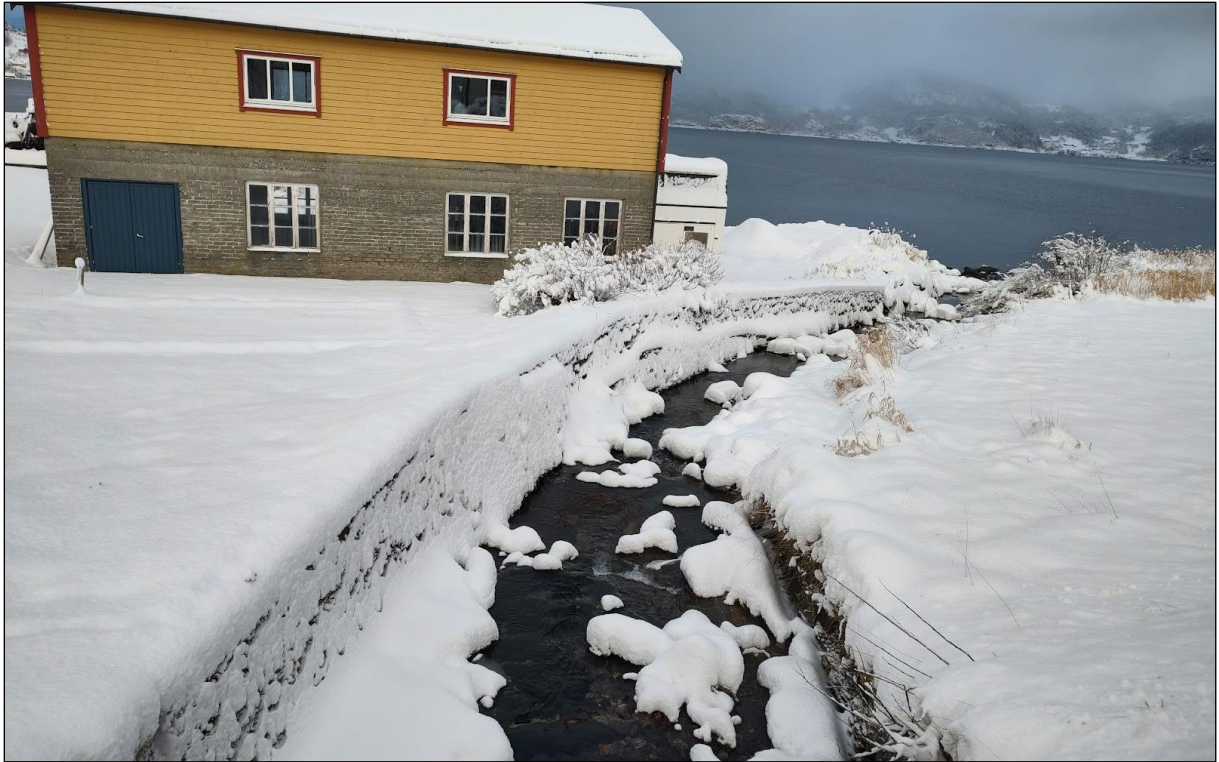
Erosjon i tiltaksområdet er knyttet til elva øst i tiltaksområdet, og langs strandkanten. Elva er erosjonssikret ovenfor tiltaksområdet med tørrmurer på begge sider av elveløpet. Under fylkesveien og videre ut i havet er elveløpet støpt i betong. I sjøen er det observert sand og grus, og langs strandkanten større steiner. Stein sikrer mot utvasking av løsmasser. Det er ikke observert tegn til utgraving eller utvasking.

Figur 9. Sikret elveutløp øst i tiltaksområdet. Bygning er eldre fabrikkbygning.

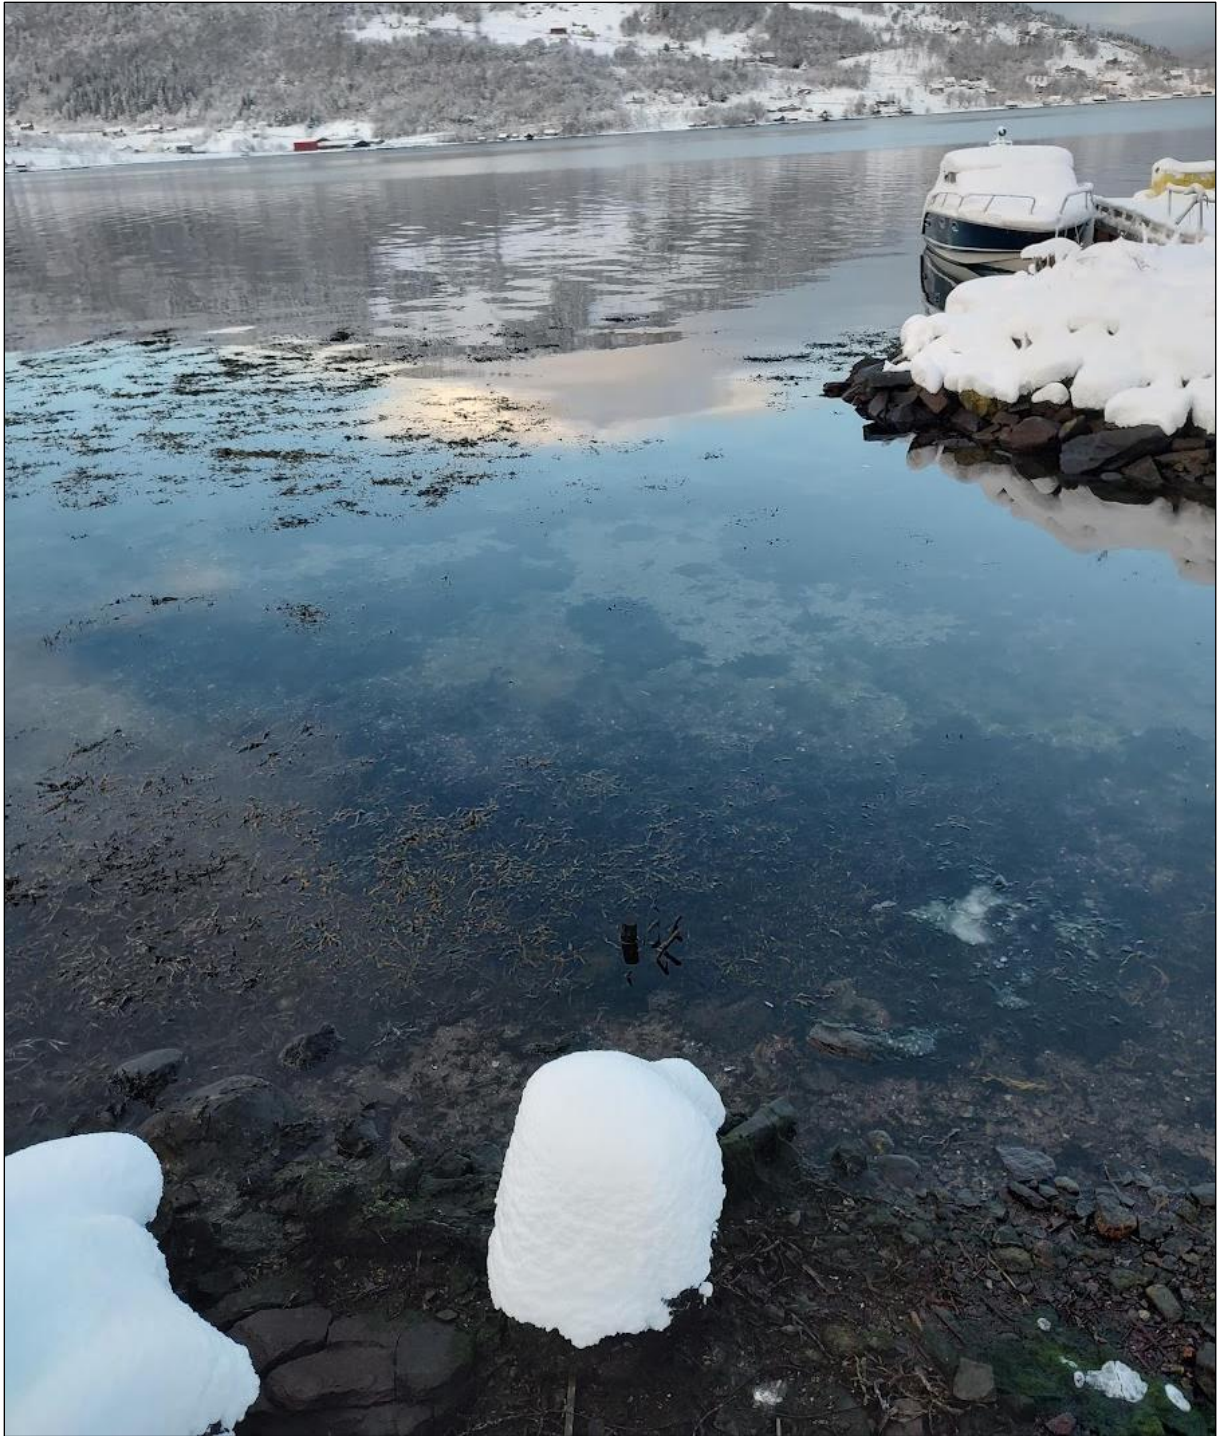
Figur 10. Sjøbunn vest i tiltaksområdet. Sjøbunnen inneholder sand/grus, og stein og usortert materiale lang strandkanten. Større stein langs strandkanten sikrer mot utvasking.
