Prosjektnavn: Småbåthamn Ålfoten  
Prosjektfase: Reguleringsplan  
Oppdragsgiver: SFE AS  
Kontaktperson: Arild Bruland

Dokumenttype: Geofaglig vurderingsrapport

Småbåthamn Ålfoten - Befaring - Feltlogg

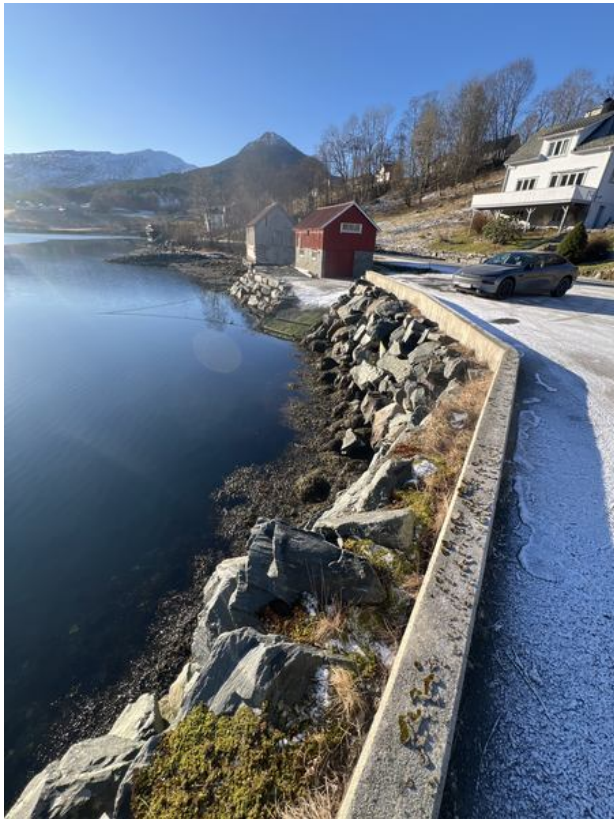
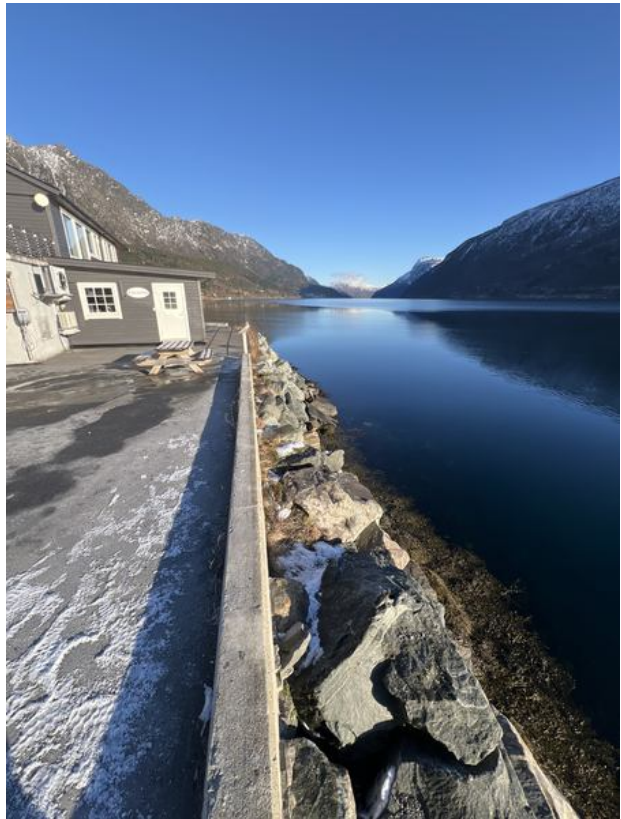
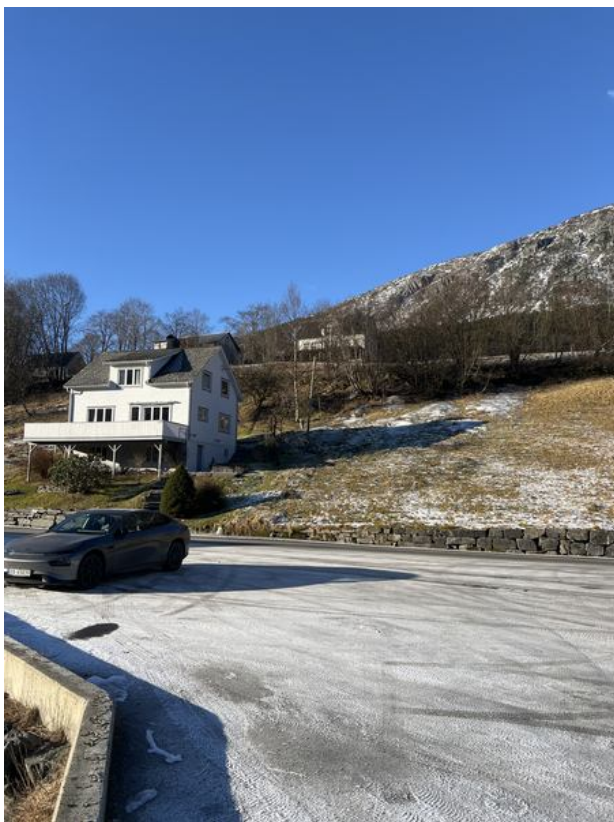
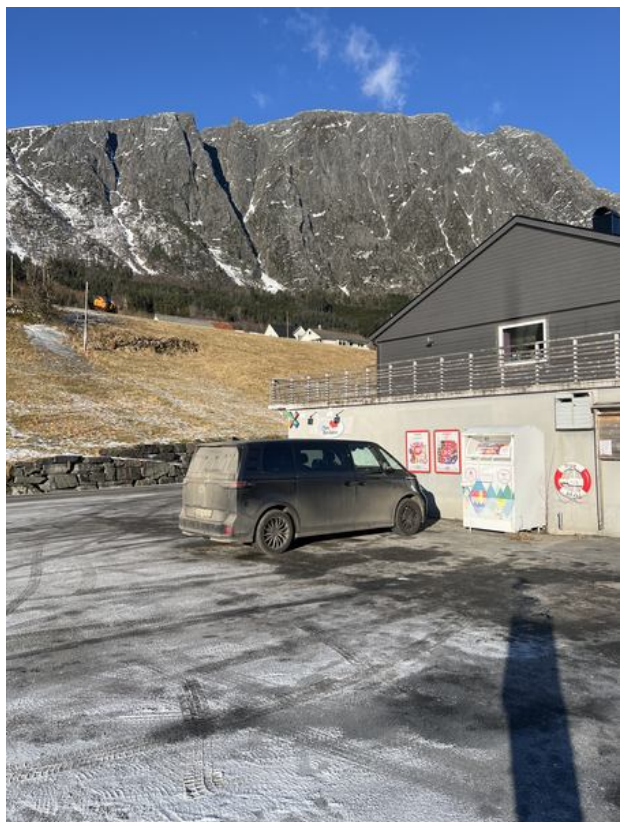
## Punkt 1

Kommentar: Steinfylling langs strandlinjen. Asfaltdekke på parkeringsområde. Ingen tegn til pågående erosjon. Ingen tegn til aktiviteter som gir mistanke om forurenset grunn.

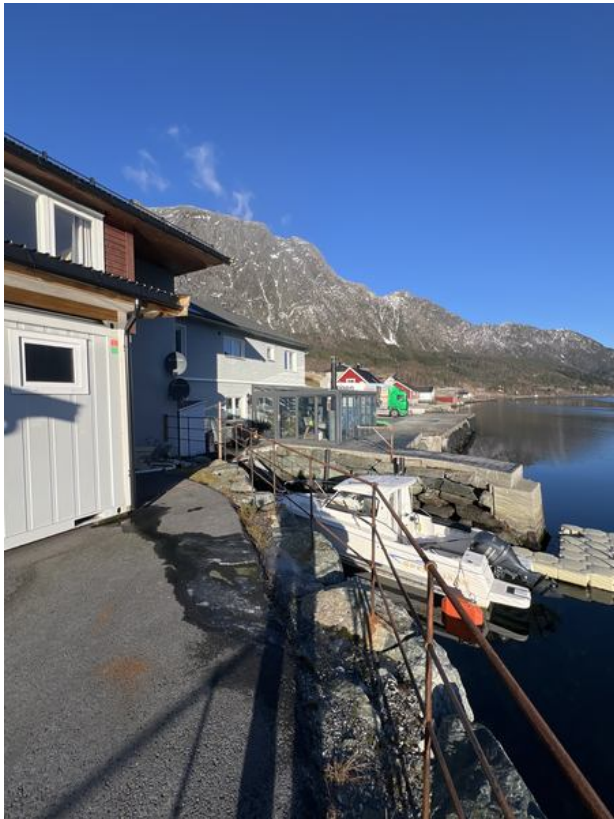
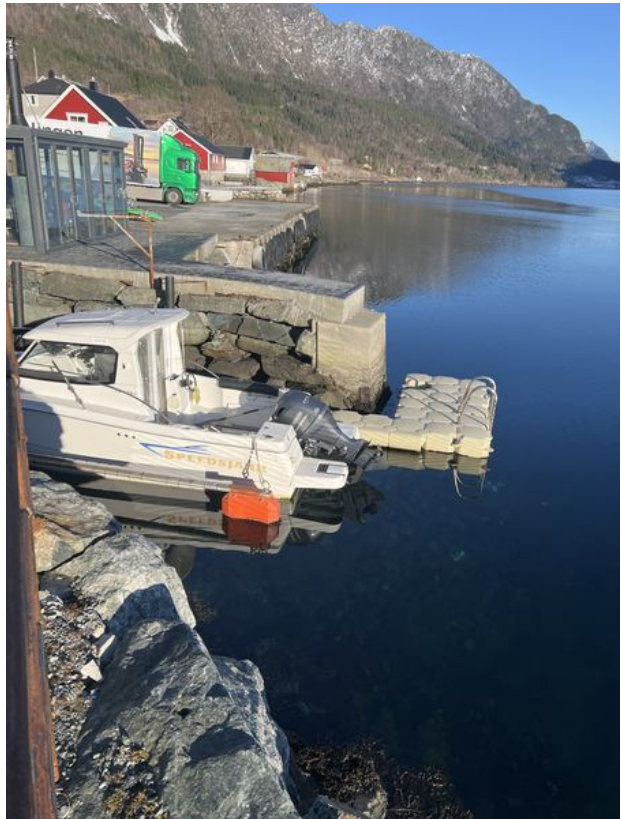
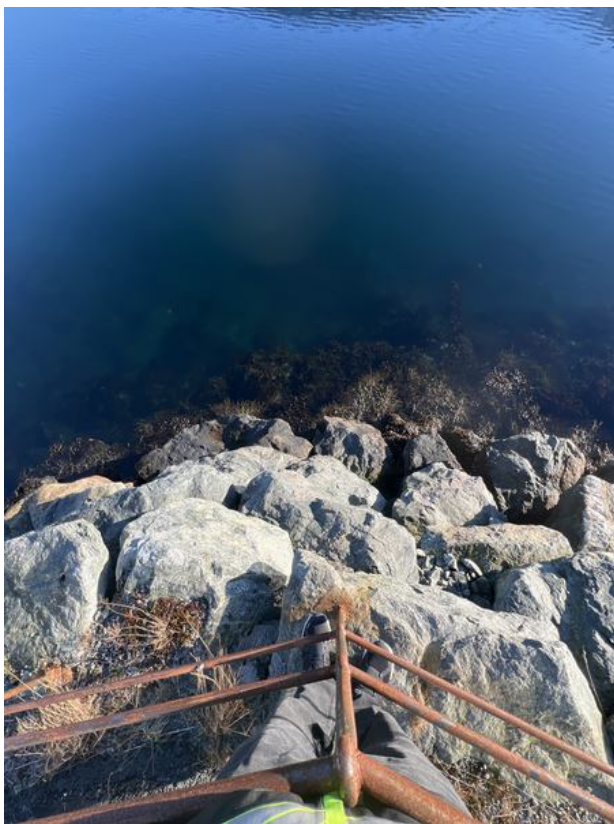
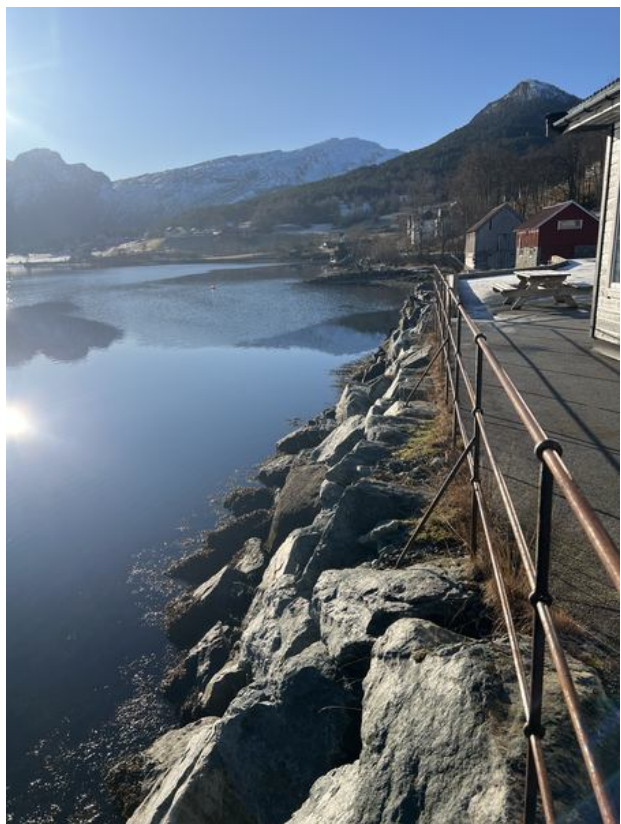
## Punkt 2

Kommentar: Steinfylling langs strandlinjen. Asfaltdekke på parkeringsområde. Ingen tegn til pågående erosjon. Ingen tegn til aktiviteter som gir mistanke om forurenset grunn.

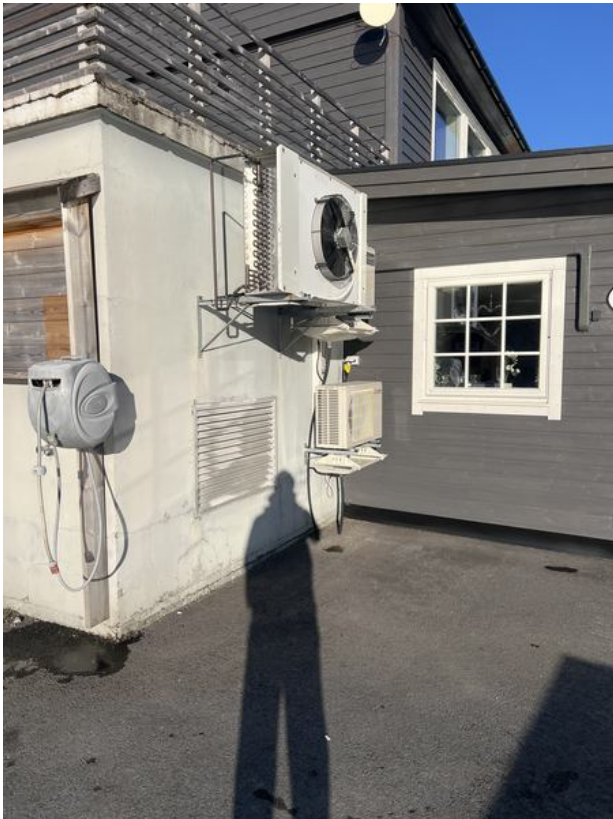
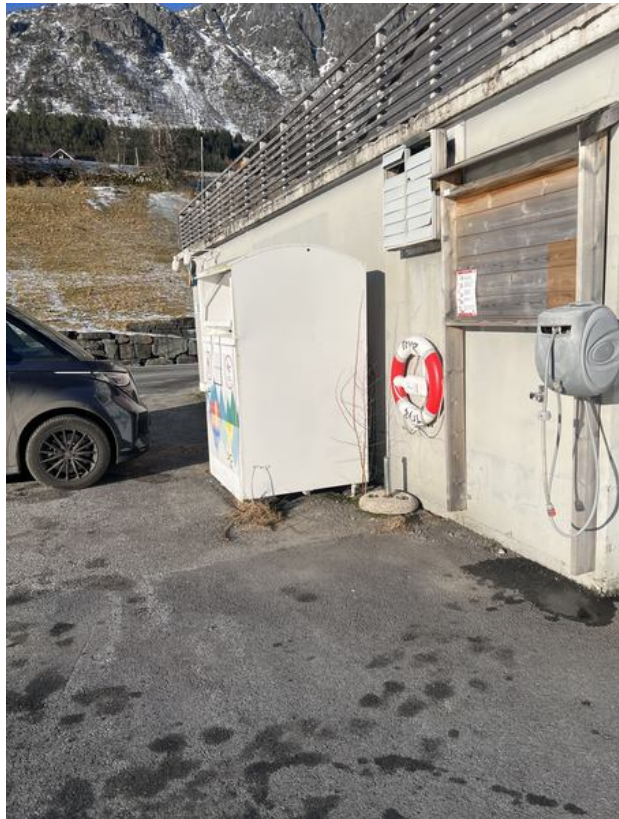
### Punkt 3

Kommentar: Asfaltdekke på parkeringsområde. Ingen tegn til aktiviteter som gir mistanke om forurensset grunn.

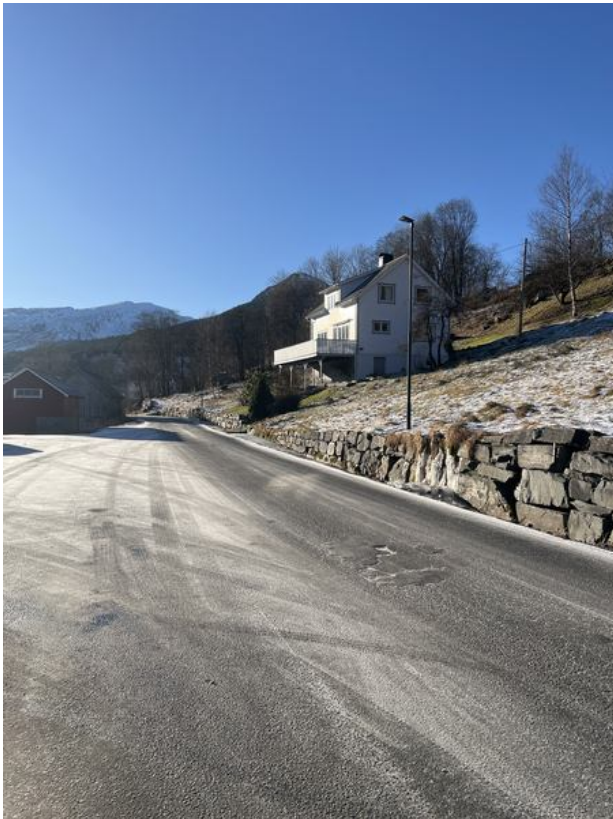
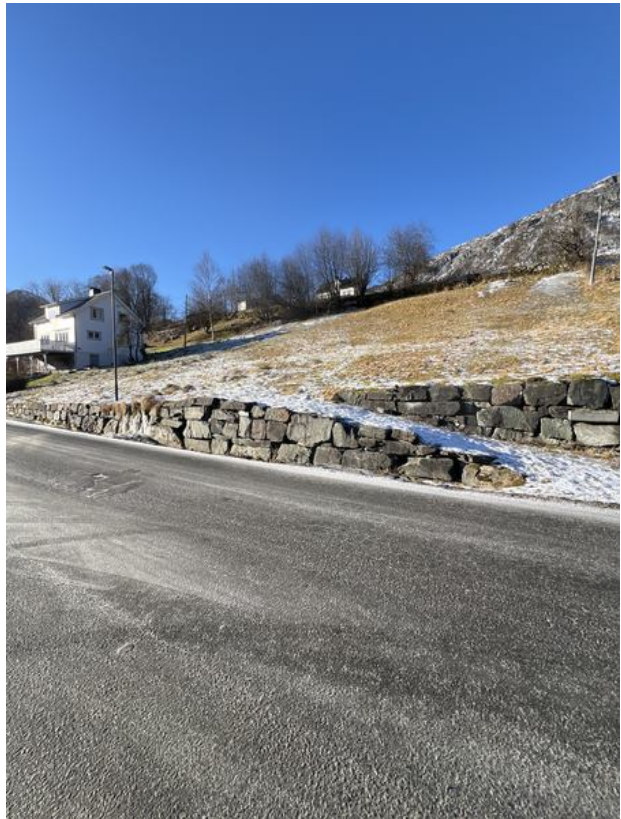
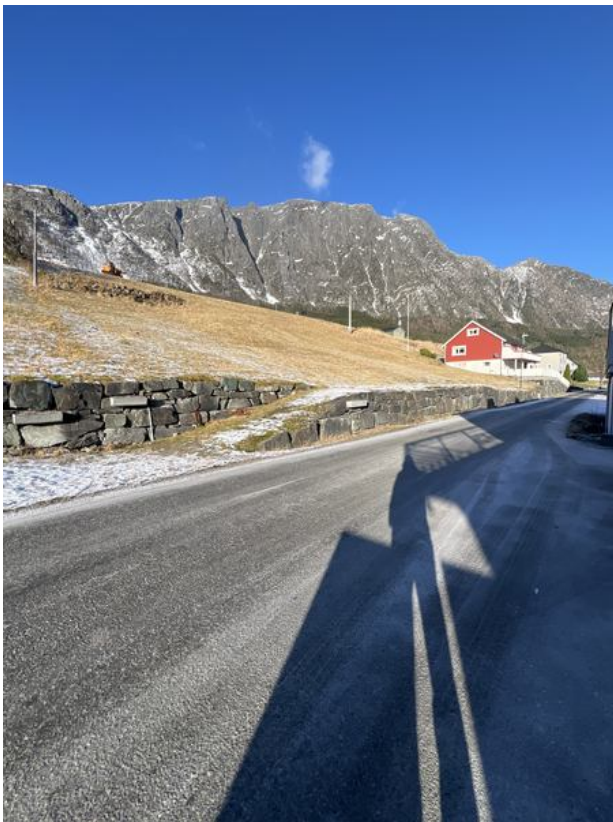
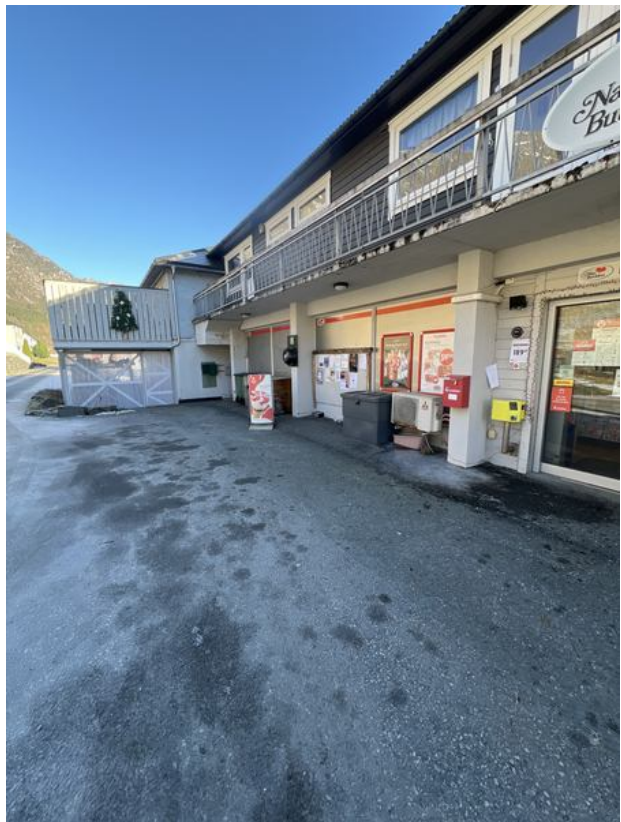
## Punkt 4

Kommentar: Asfaltdekke på parkeringsområde. Ingen tegn til aktiviteter som gir mistanke om forurenset grunn.

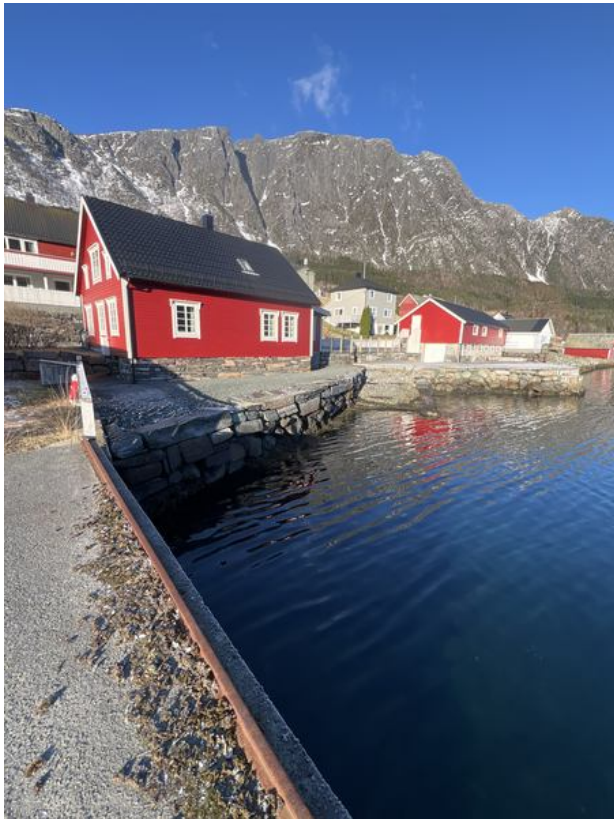
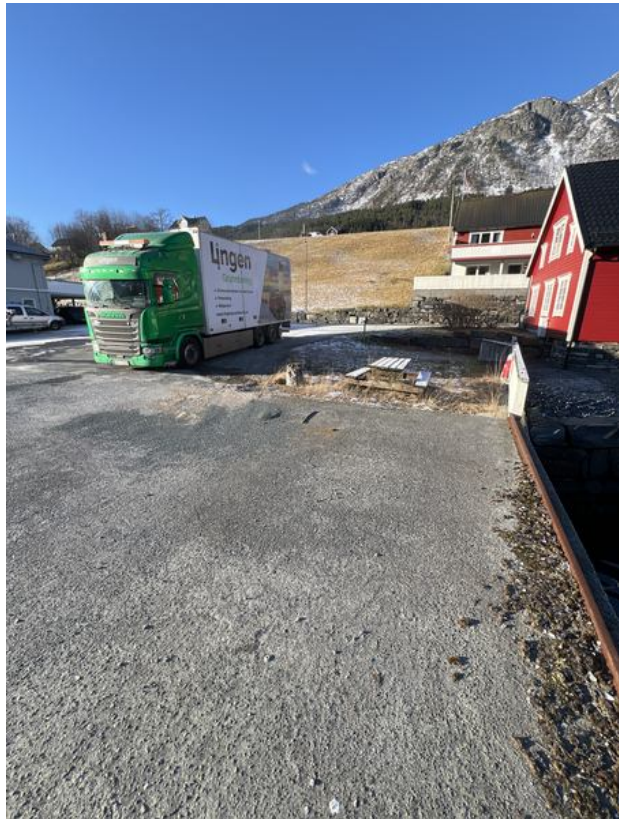
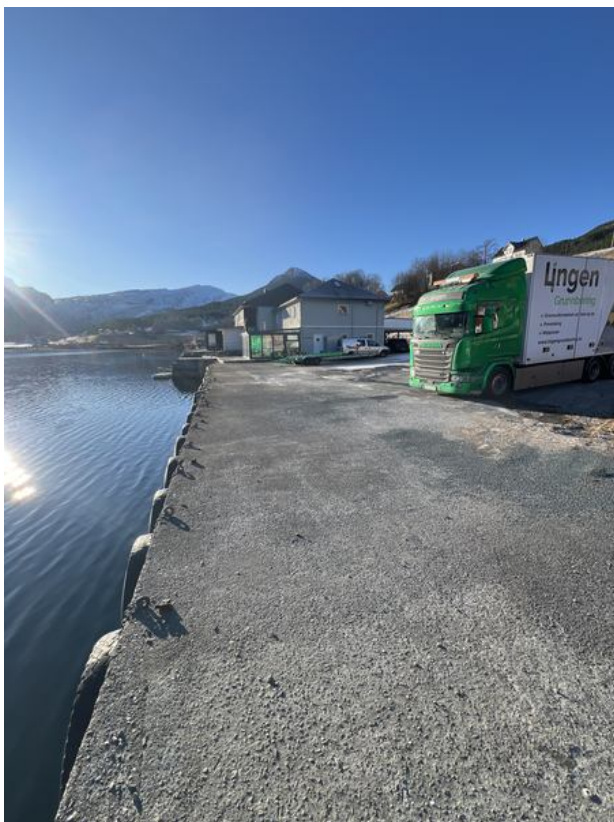
## Punkt 5

*Kommentar: Steinfylling og kai fornt langs strandlinjen. Betong- og asfaltdekke på parkeringsområde. Ingen tegn til pågående erosjon. Ingen tegn til aktiviteter som gir mistanke om forurensset grunn.*

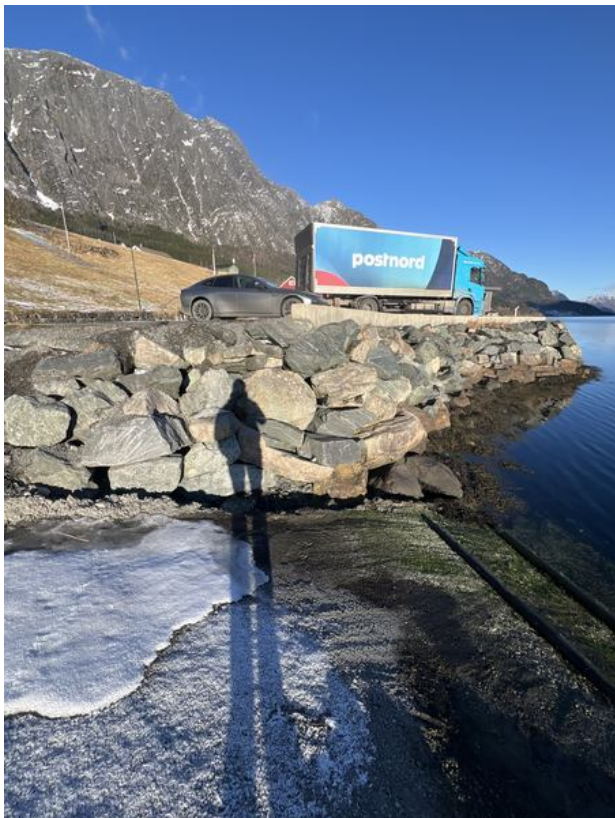
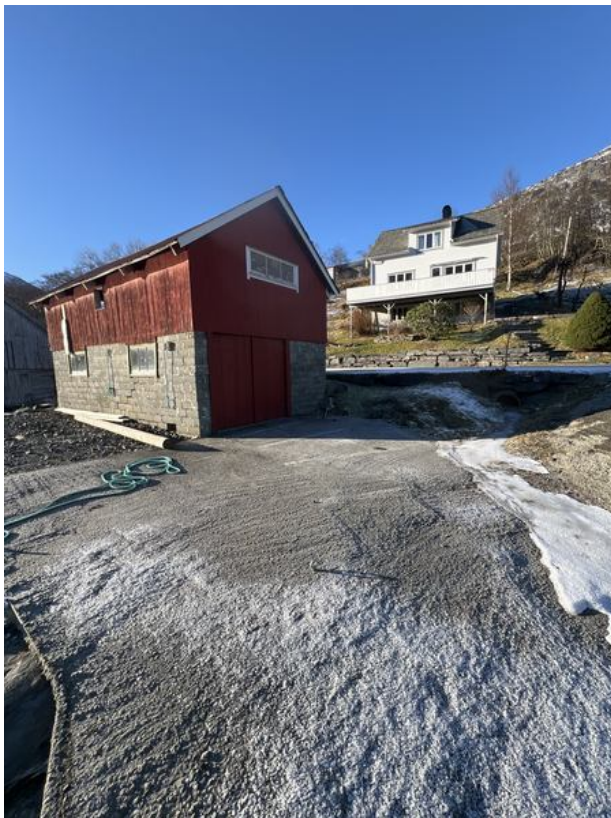
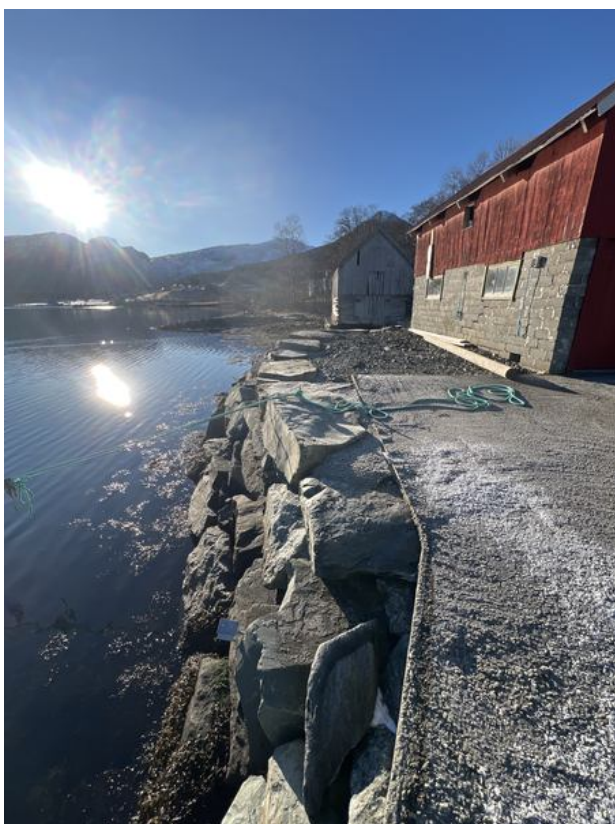
## Punkt 6

*Kommentar: Steinfylling strandlinjen. Betong- og asfaltdekke på parkeringsområde og slipp. Ingen tegn til pågående erosjon. Ingen tegn til aktiviteter som gir mistanke om forurensset grunn.*

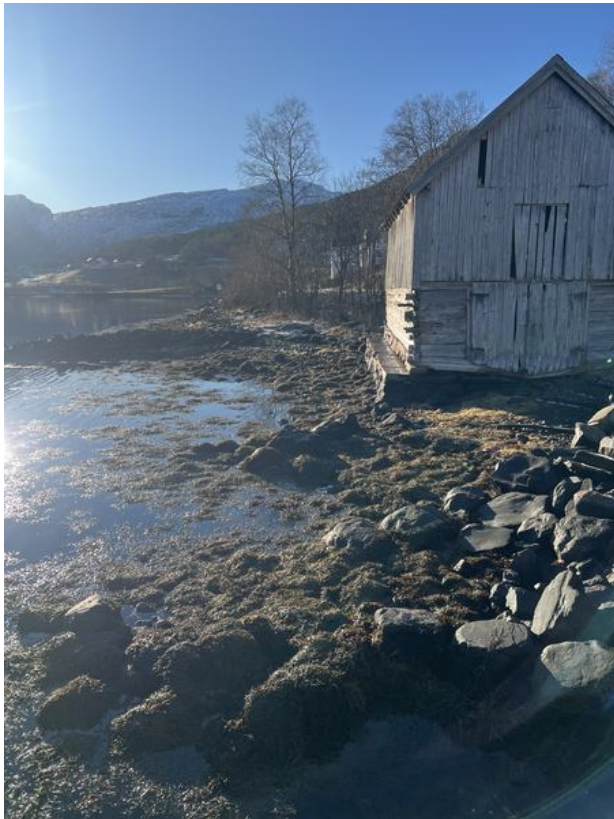
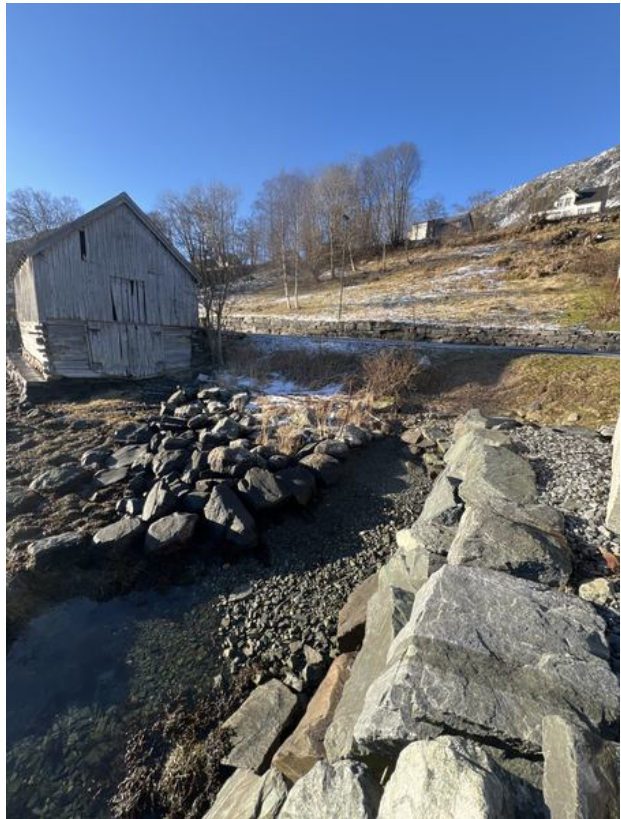
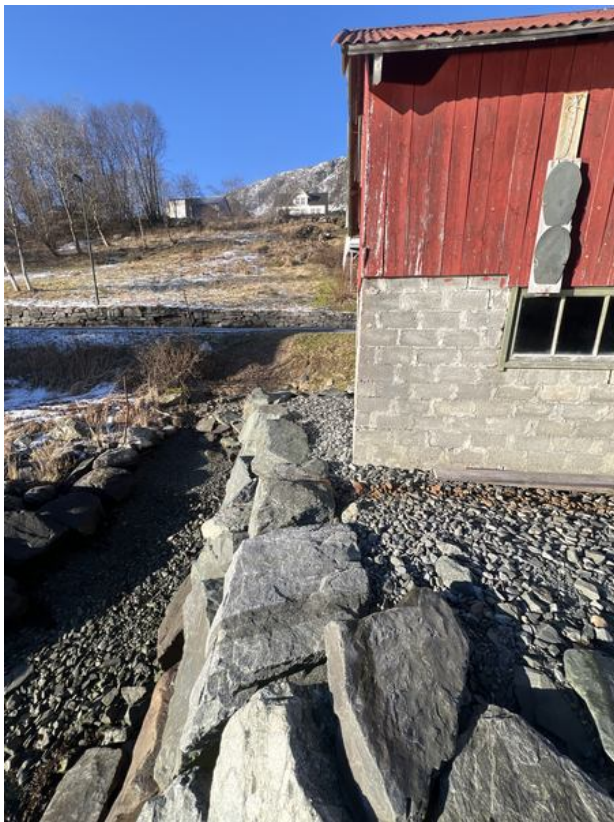
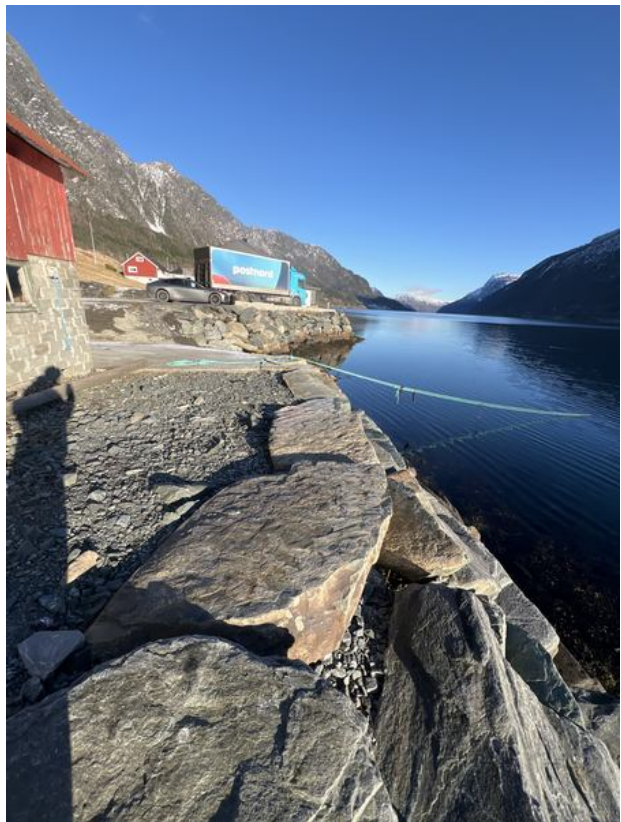
## Punkt 7

*Kommentar: Steinfylling langs strandlinjen. Ingen tegn til pågående erosjon. Ingen tegn til aktiviteter som gir mistanke om forurensset grunn.*

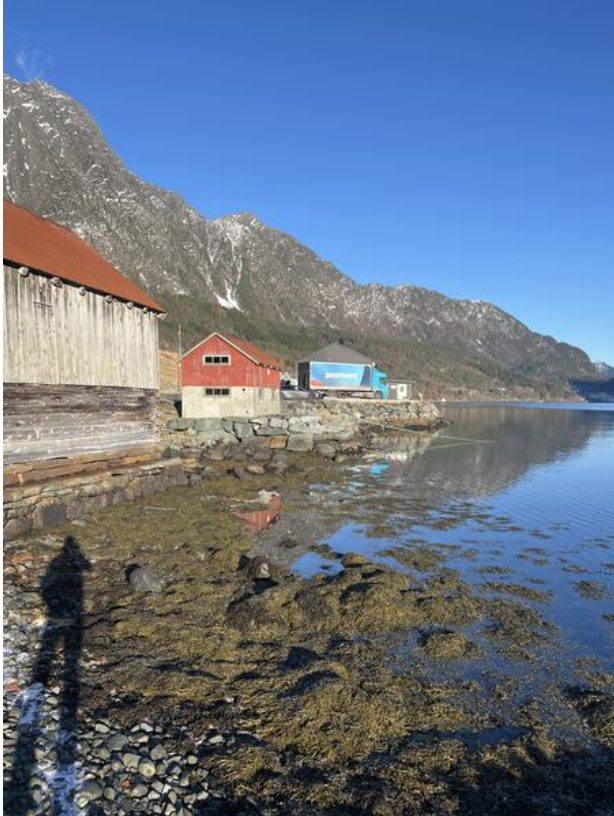
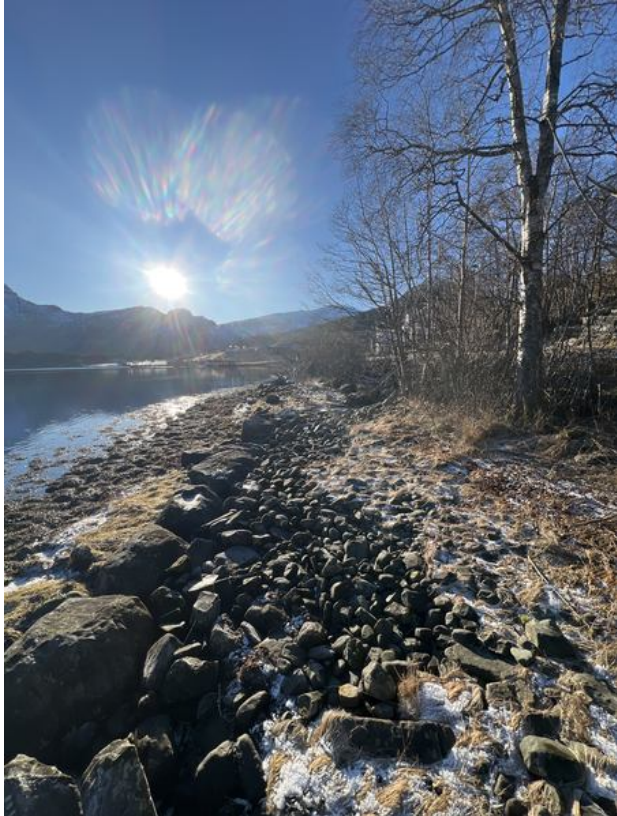
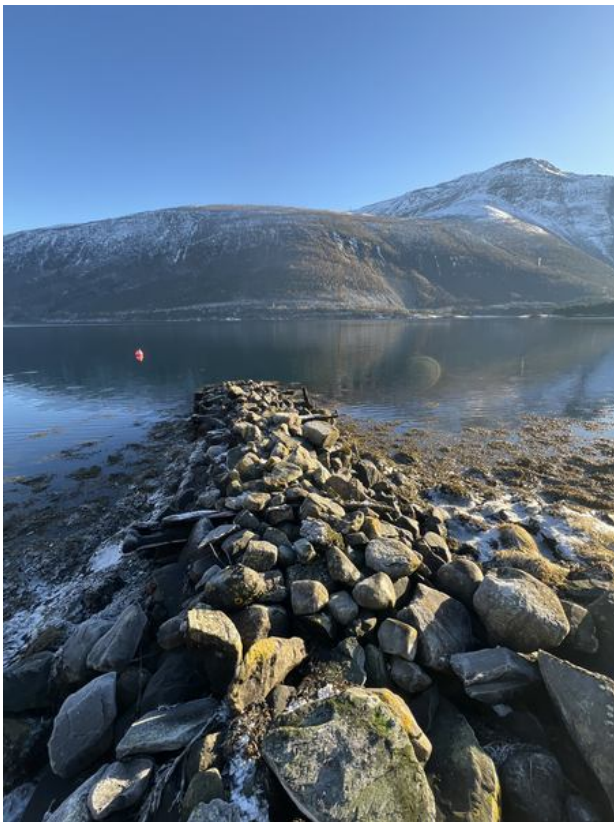
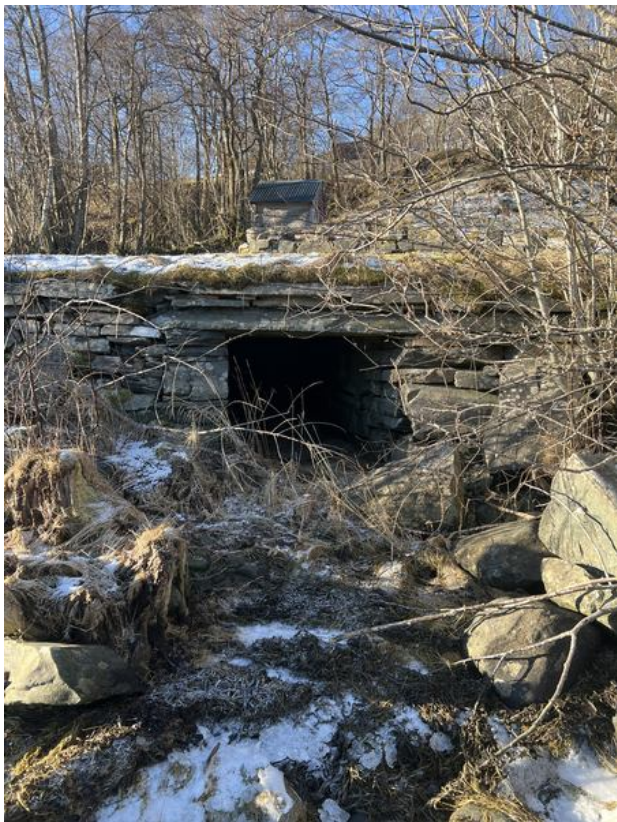
## Punkt 8

Kommentar: Større steiner i strandlinjen. Ingen tegn til pågående erosjon. Ingen tegn til aktiviteter som gir mistanke om forurensset grunn.

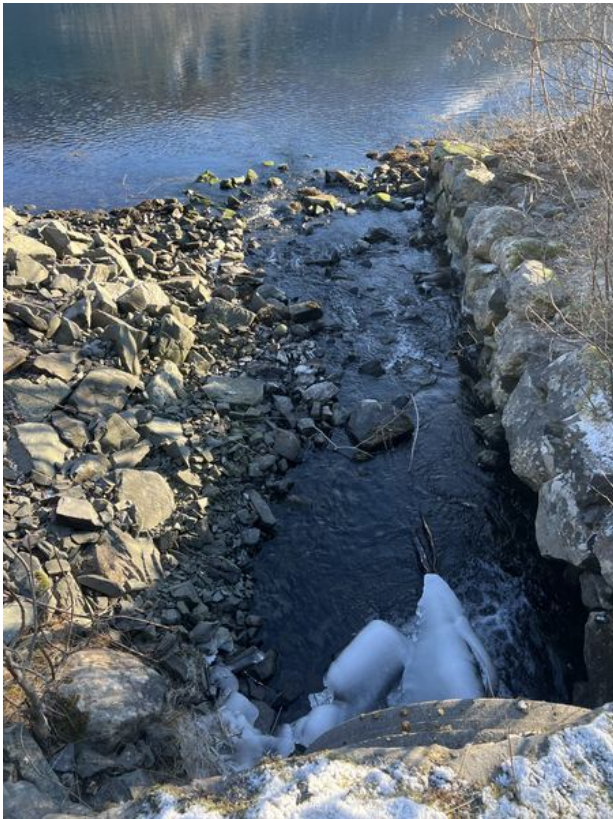
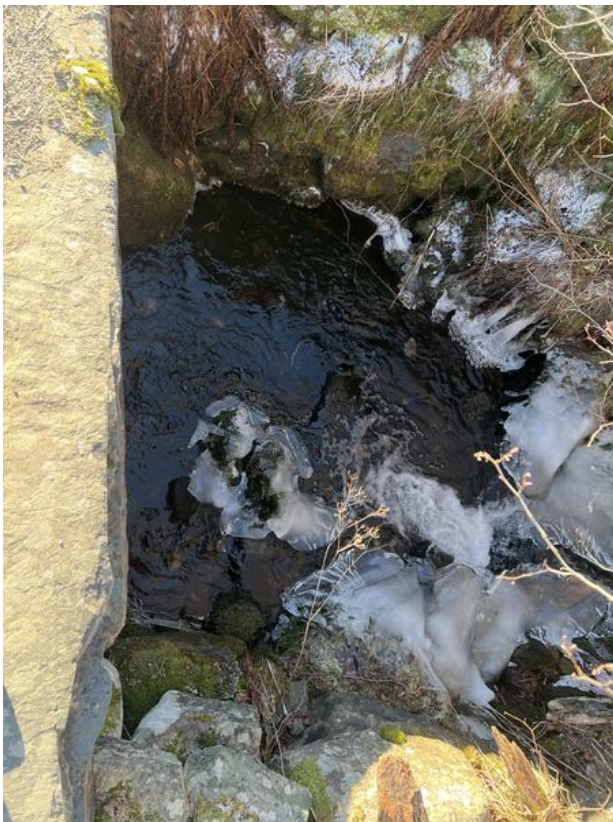
## Punkt 10

Kommentar: Utløp elv/bekk. Ingen tegn til pågående erosjon.

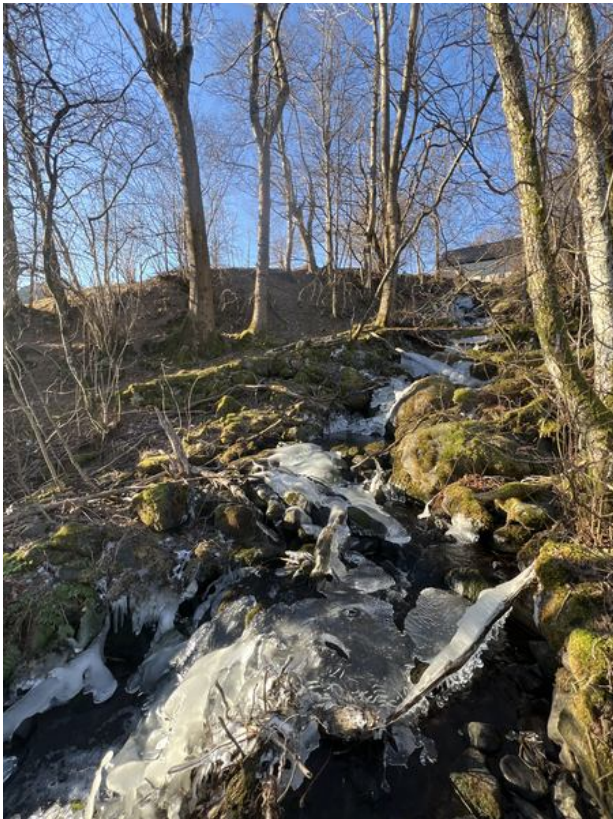
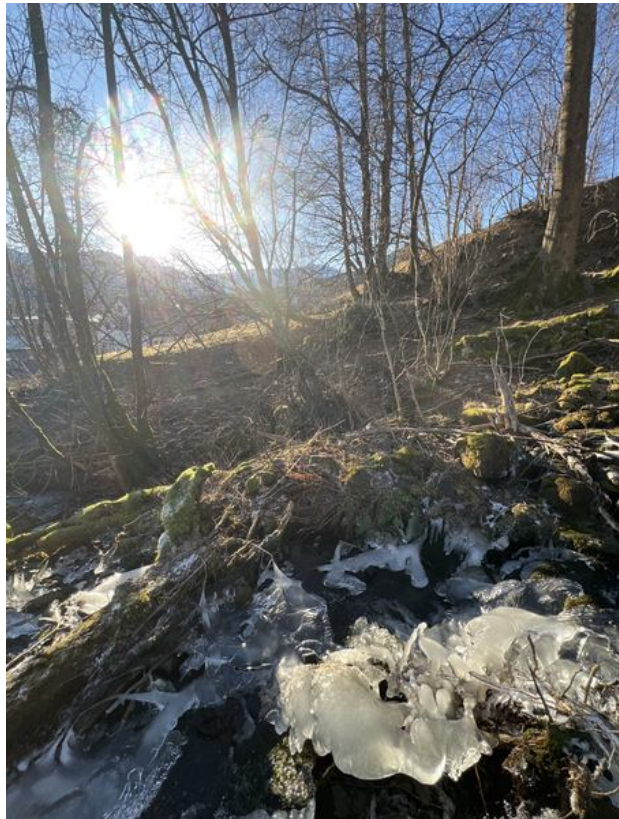
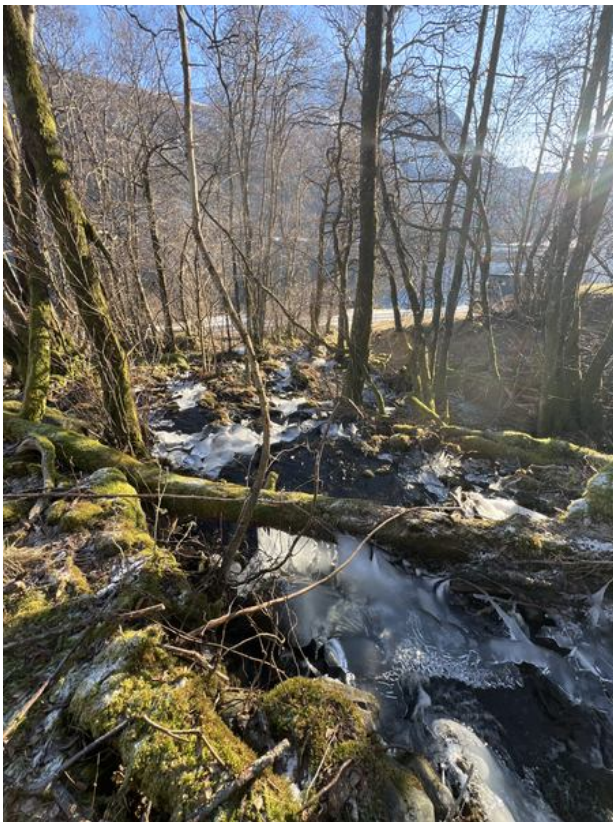
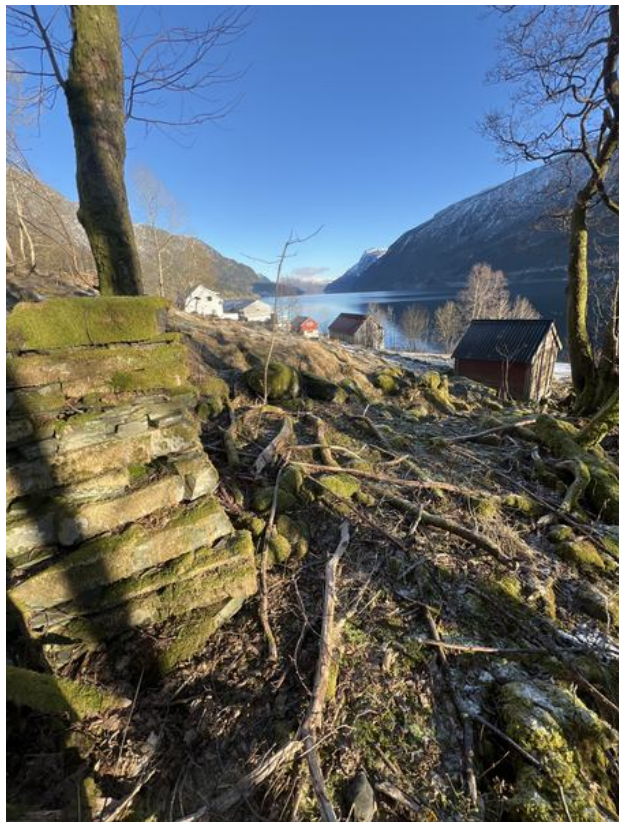
## Punkt 11

Kommentar: Elv/bekk. Ingen tegn til pågående erosjon.

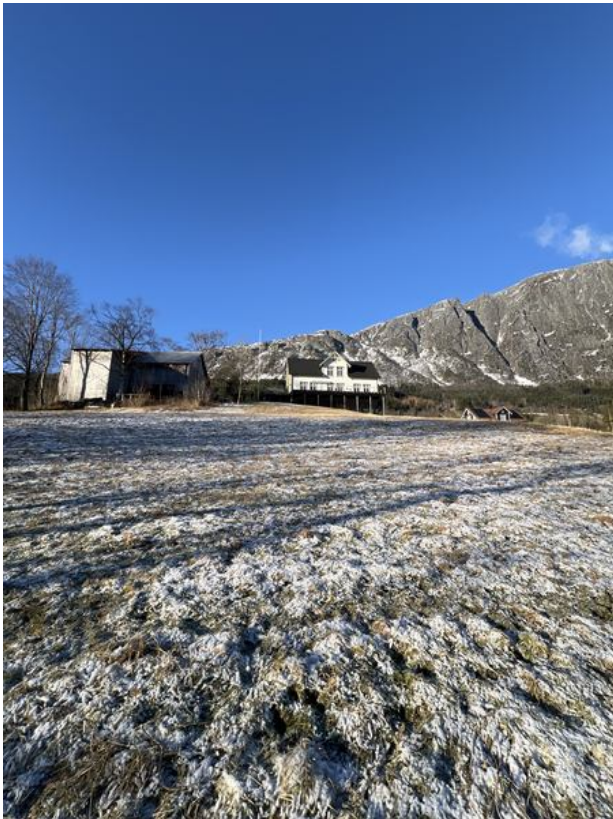
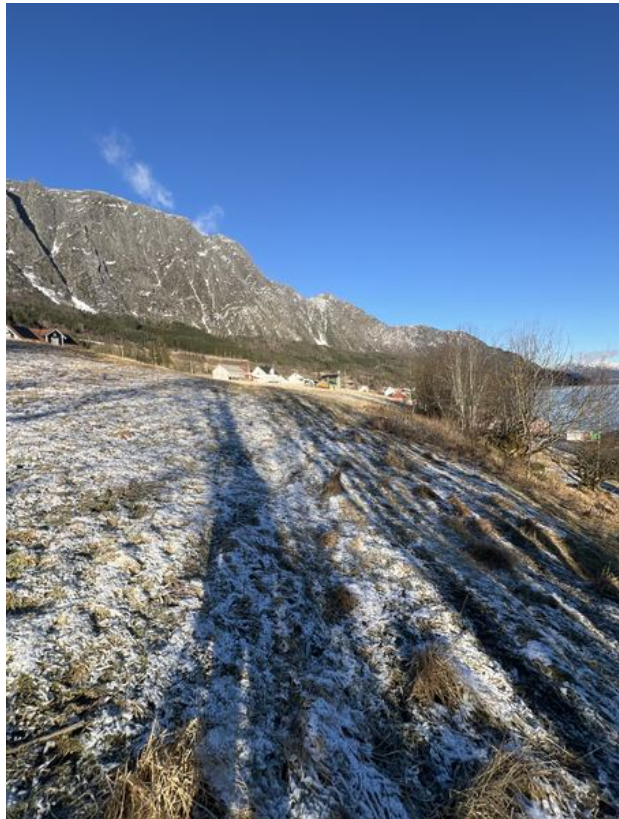
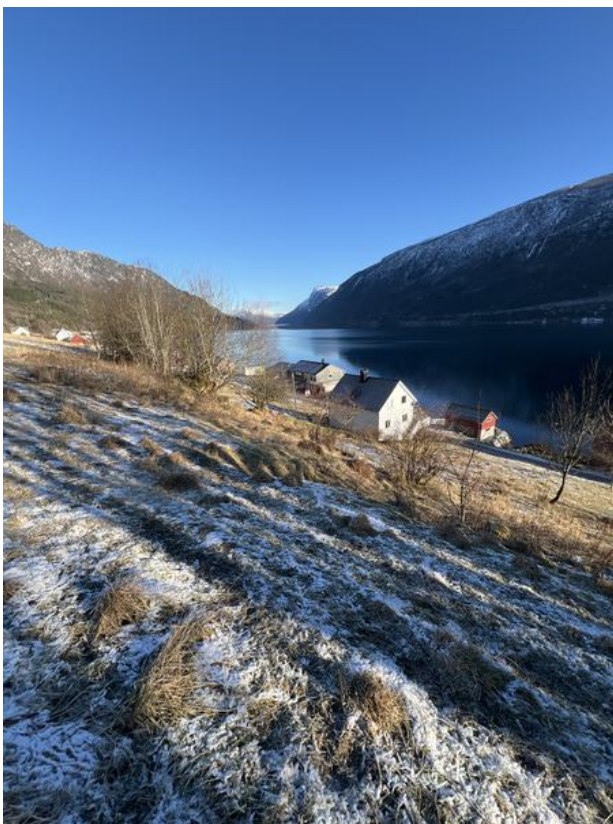
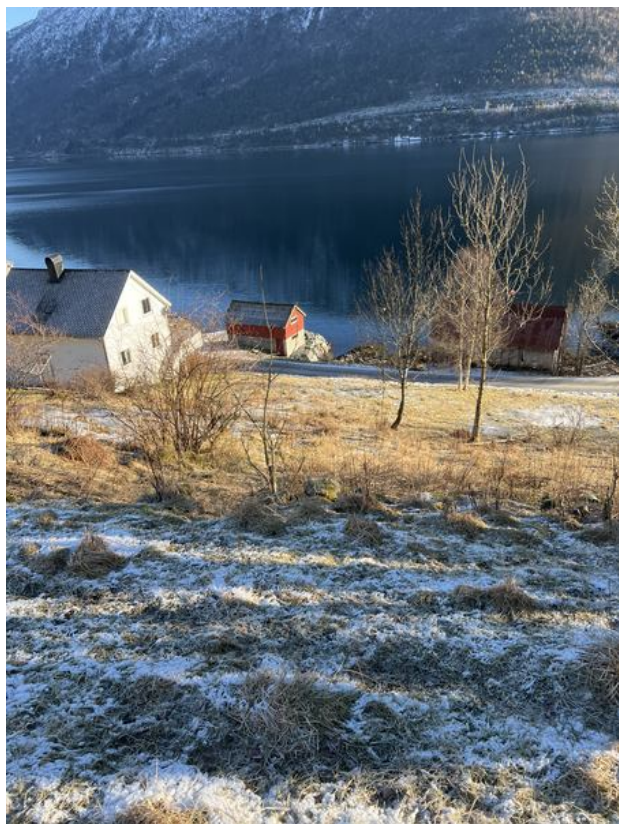
## Punkt 12

Kommentar: Oversikt høyreliggende terreng. Ingen tegn til pågående erosjon.

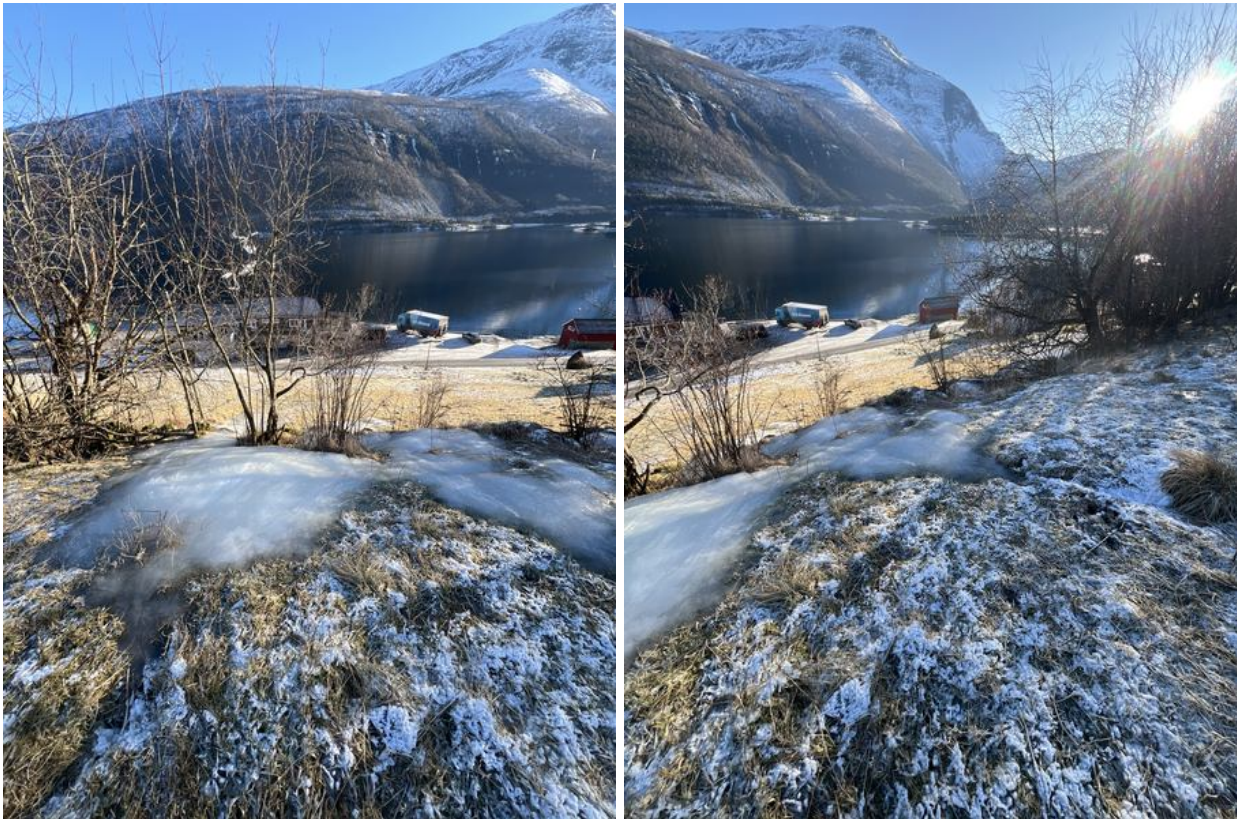
### Punkt 13

*Kommentar: Oversikt høyreliggende terreng. Ingen tegn til pågående erosjon.*

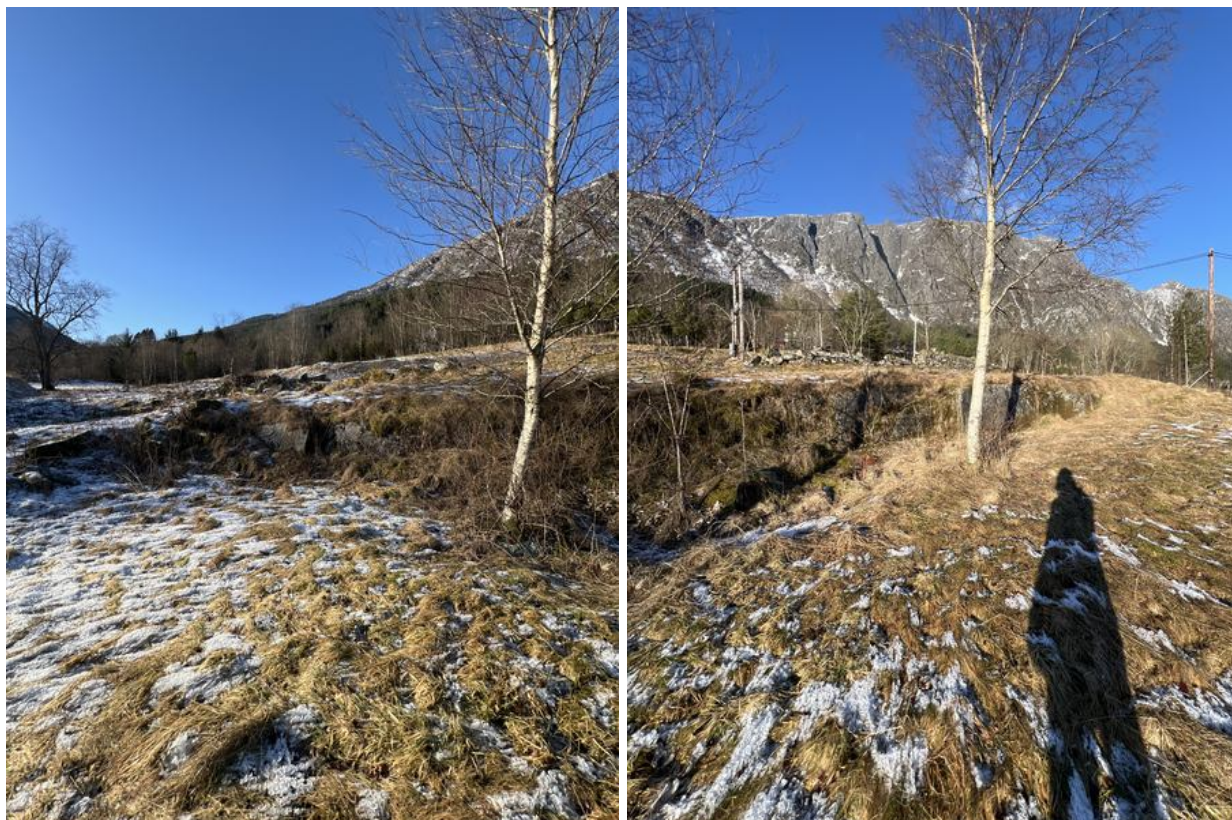
## Punkt BERG02

*Kommentar:* **Berg** i dagen.
