# Småbåthamn Ålfoten

## Geofaglig vurderingsrapport

### Reguleringsplan

Dokumentnr. 26013-RIG02

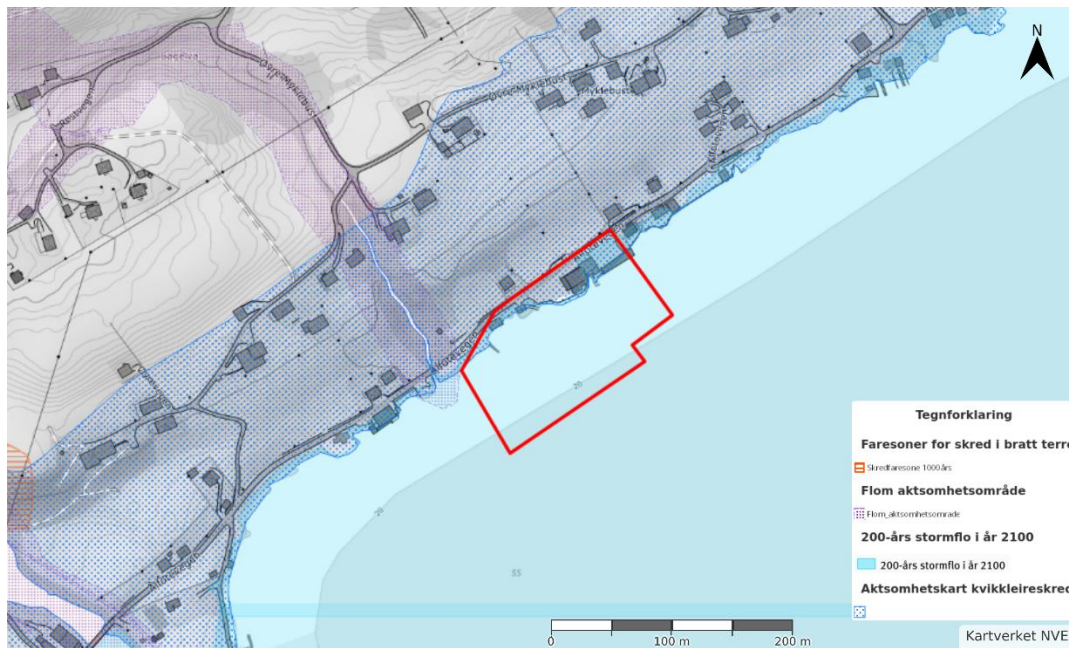
Figur 9: Registrerte naturfarer (Kilde: geo.ngu.no, hentet: 25.2.2026)

Tiltaksområdet ligger under marin grense og innenfor aktsomhetsområde for kvikkleireskred, som vist i Figur 9.

Tiltaksområdet ligger i et mulig løsneområde og mulig utløpsområde for kvikkleireskred. Helningen fra tiltaksområdet og ut i sjøen er bratt nok til at det kan gå skred, og tiltaket ligger dermed i et mulig løsneområde for kvikkleireskred.

I høyereliggende terreng og ned mot tiltaksområdet er også terrenget bratt nok til at det kan gå skred, og tiltaksområdet ligger i et mulig utløpsområde for kvikkleireskred.

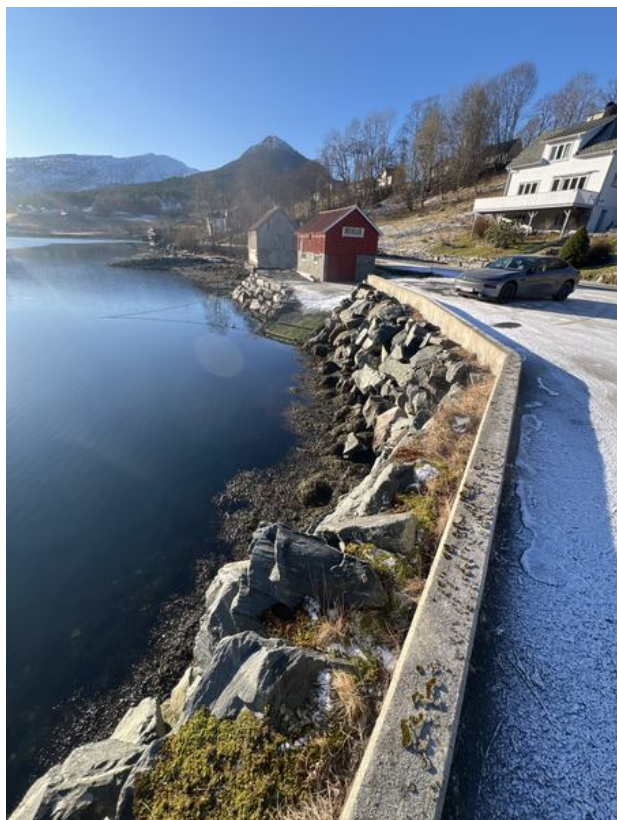
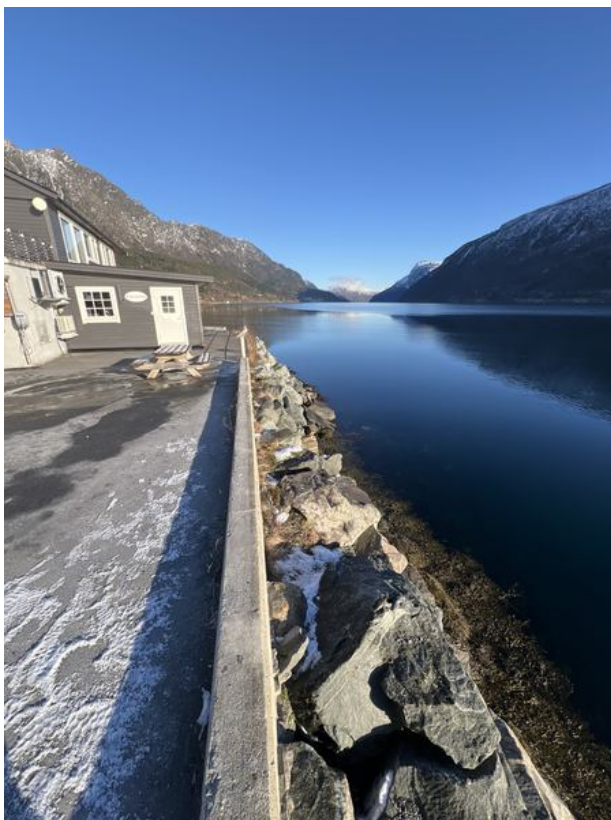
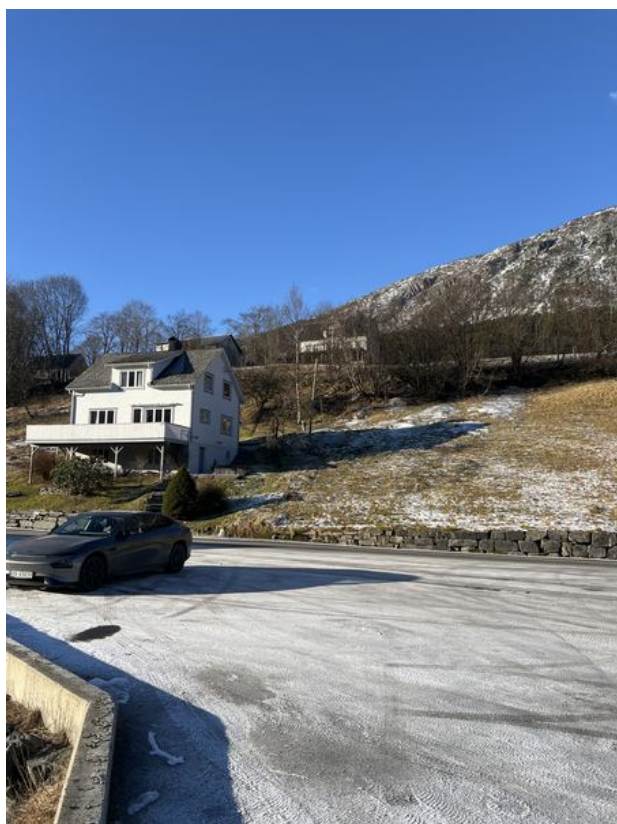
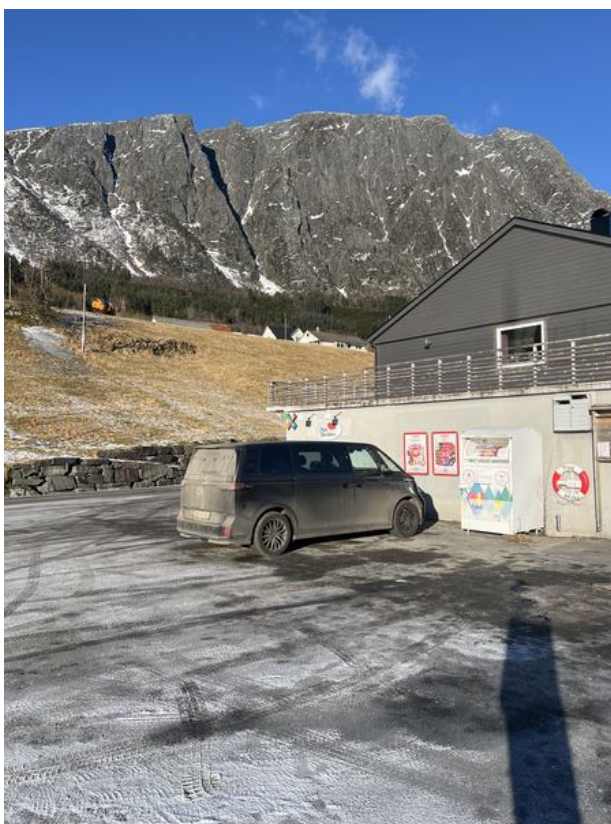
## Punkt 1

*Kommentar: Steinfylling langs strandlinjen. Asfaltdekke på parkeringsområde. Ingen tegn til pågående erosjon. Ingen tegn til aktiviteter som gir mistanke om forurenset grunn.*

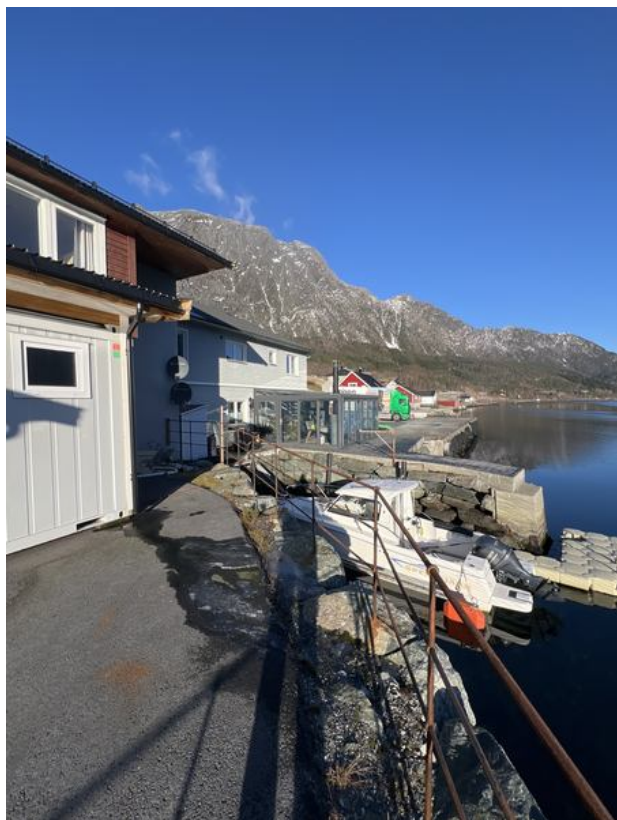
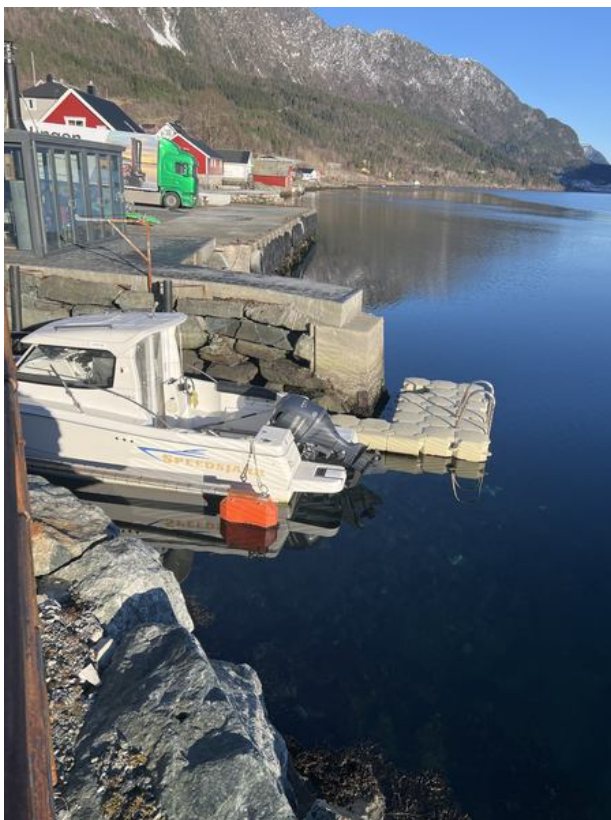
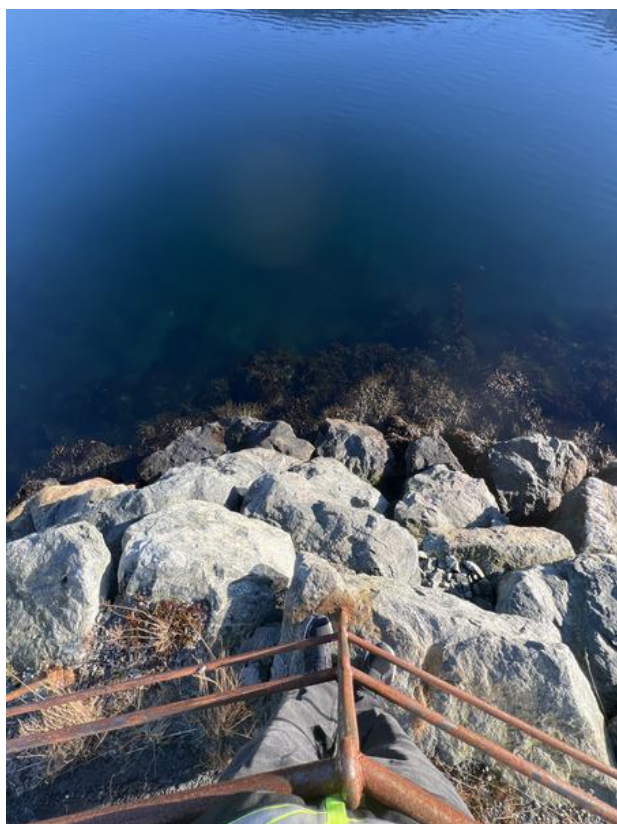
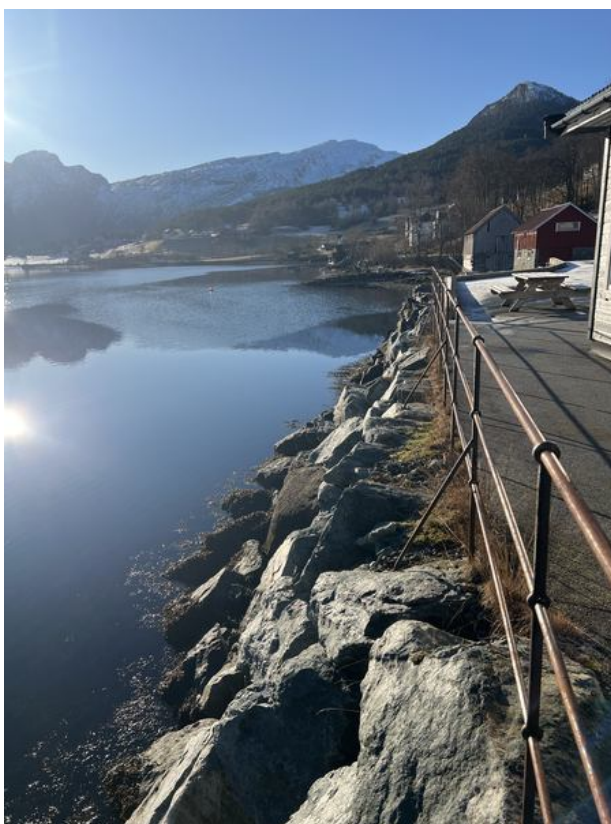
## Punkt 2

*Kommentar: Steinfylling langs strandlinjen. Asfaltdekke på parkeringsområde. Ingen tegn til pågående erosjon. Ingen tegn til aktiviteter som gir mistanke om forurenset grunn.*

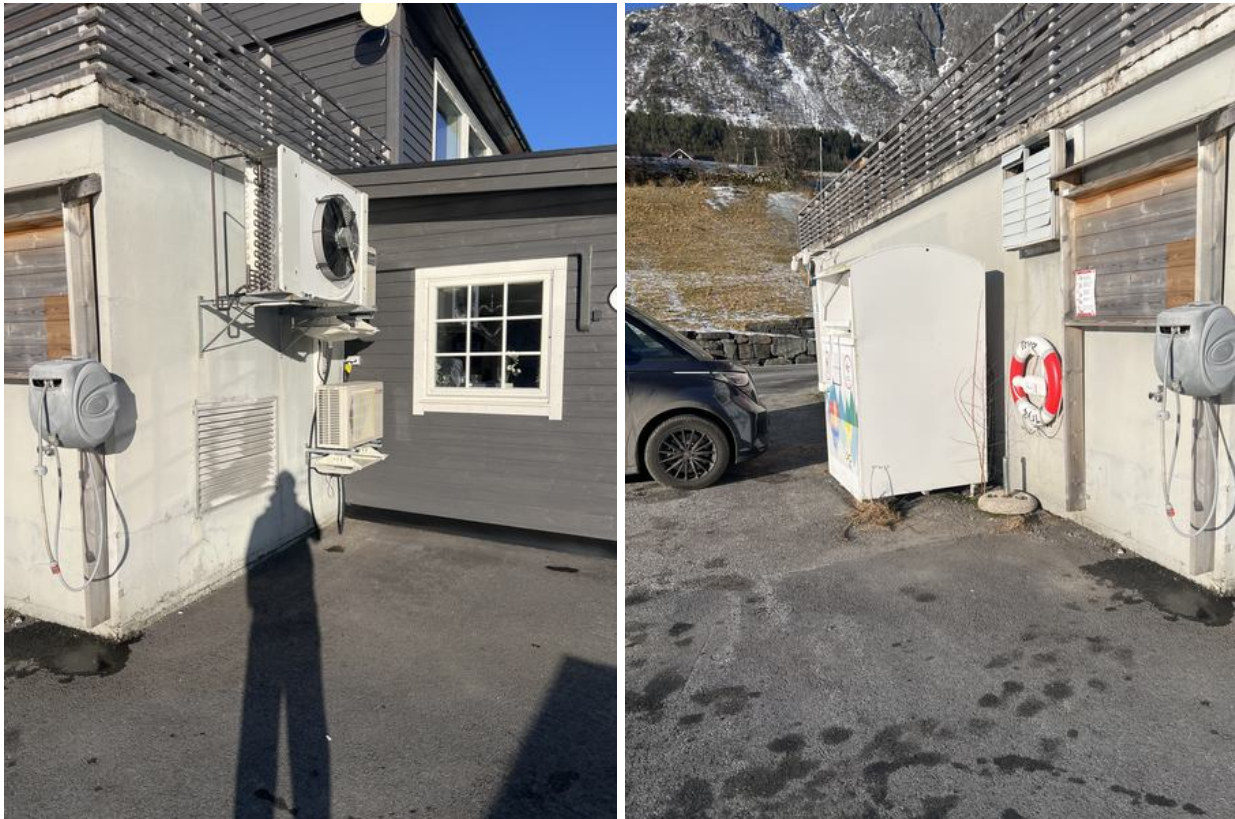
### Punkt 3

*Kommentar: Asfaltdekke på parkeringsområde. Ingen tegn til aktiviteter som gir mistanke om forurenset grunn.*

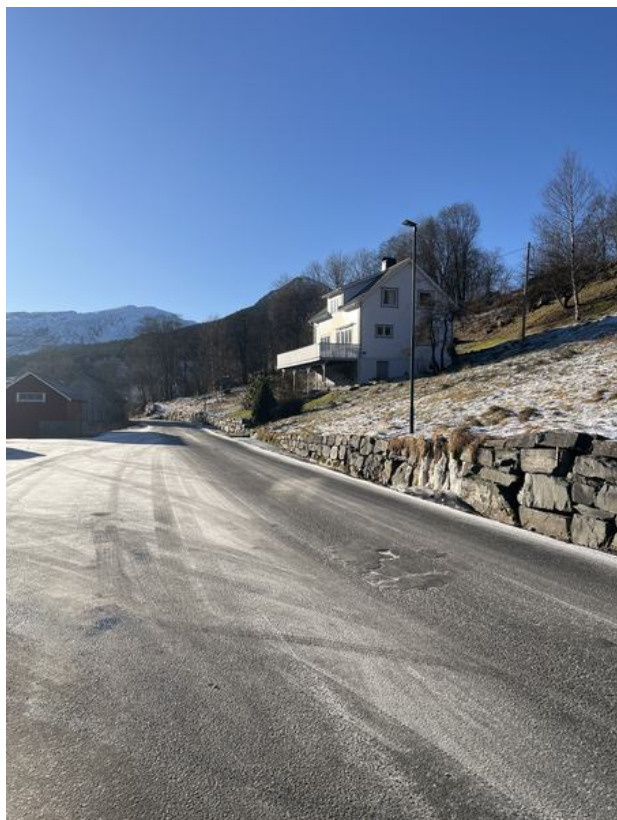
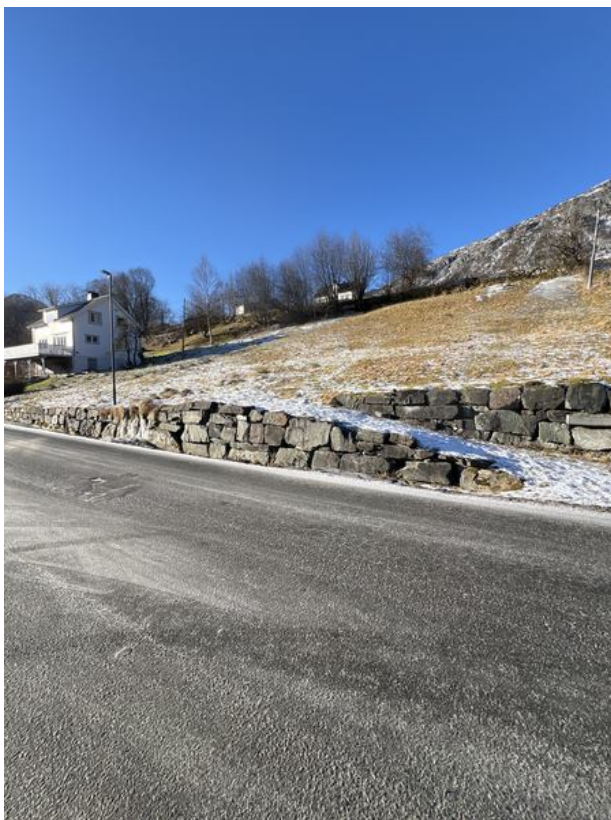
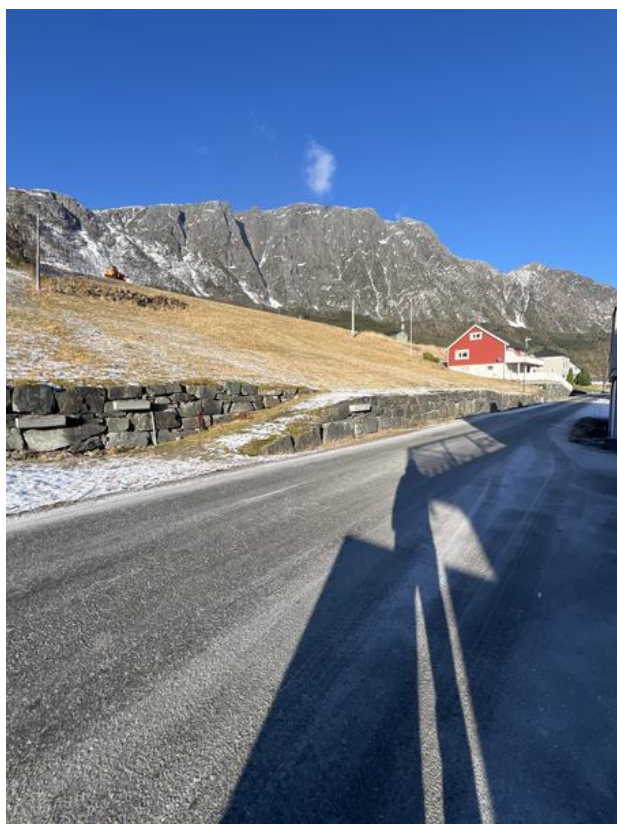
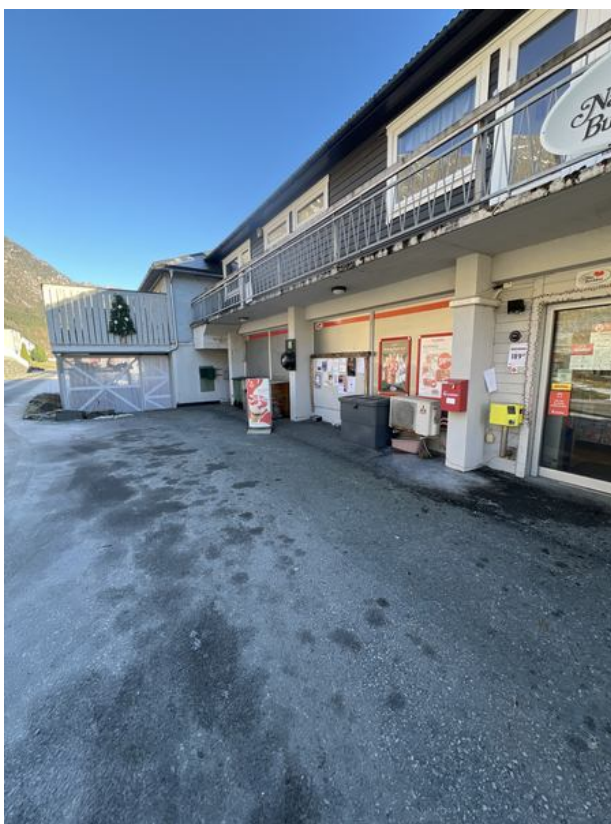
#### Punkt 4

*Kommentar: Asfaltdekke på parkeringsområde. Ingen tegn til aktiviteter som gir mistanke om forurenset grunn.*

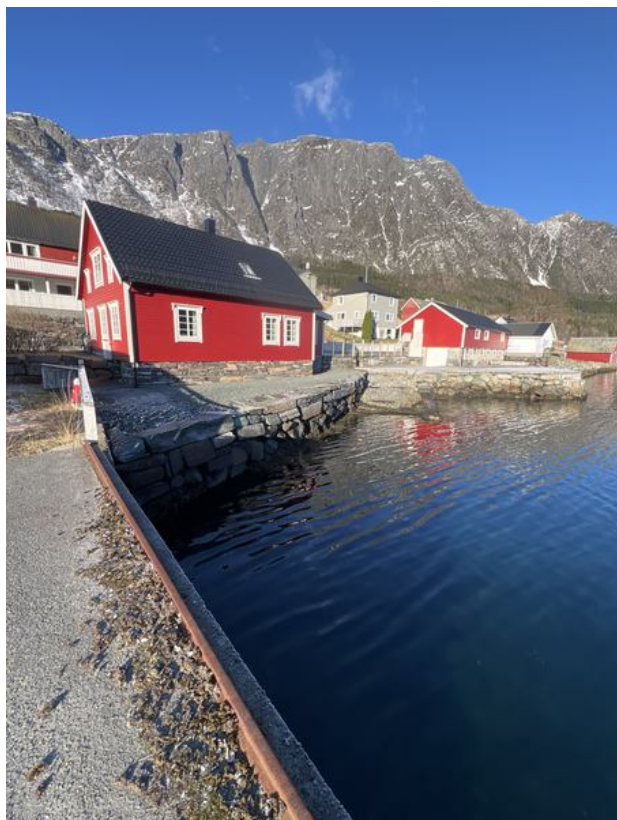
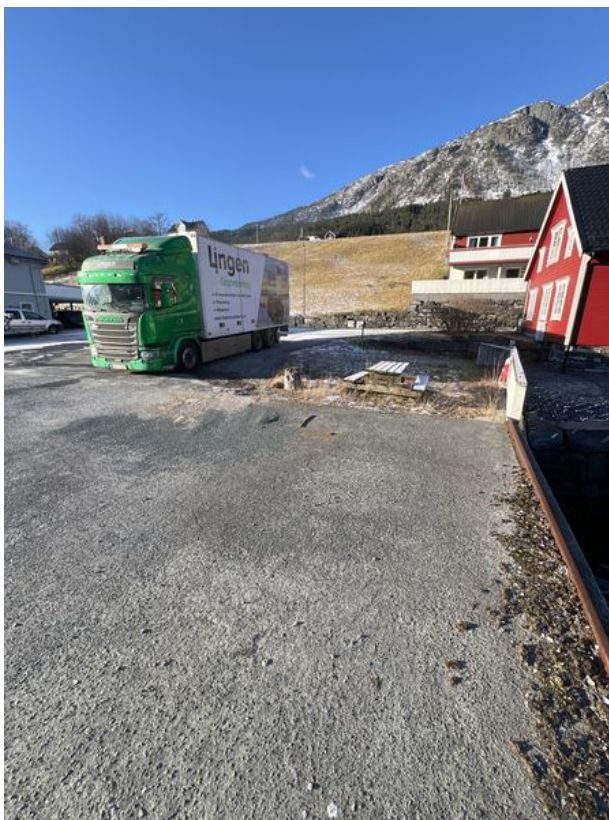
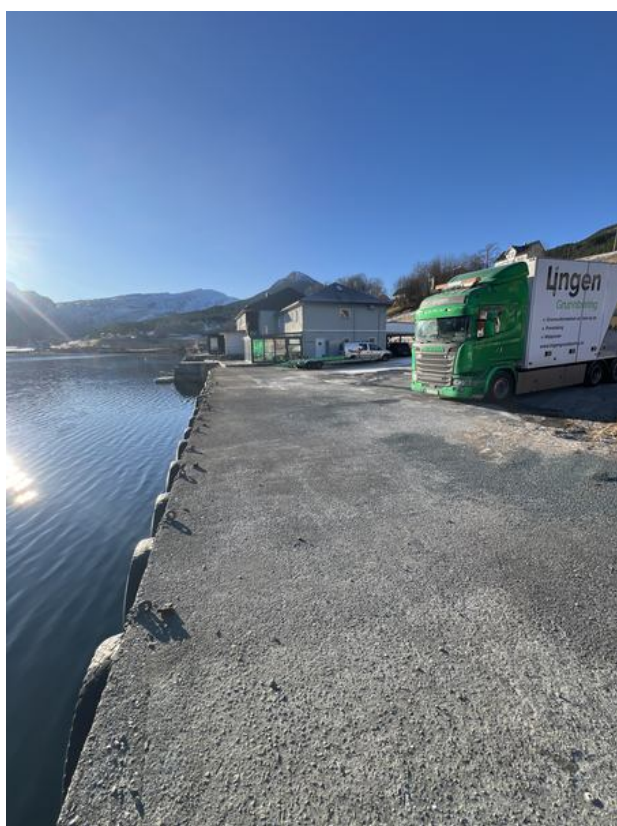
## Punkt 5

*Kommentar: Steinfylling og kai fornt langs strandlinjen. Betong- og asfaltdekke på parkeringsområde. Ingen tegn til pågående erosjon. Ingen tegn til aktiviteter som gir mistanke om forurenset grunn.*

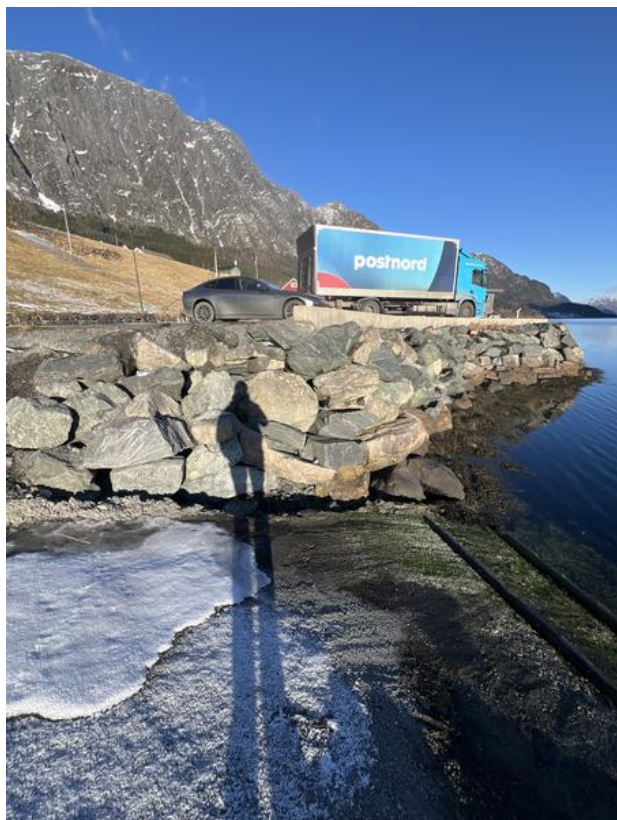
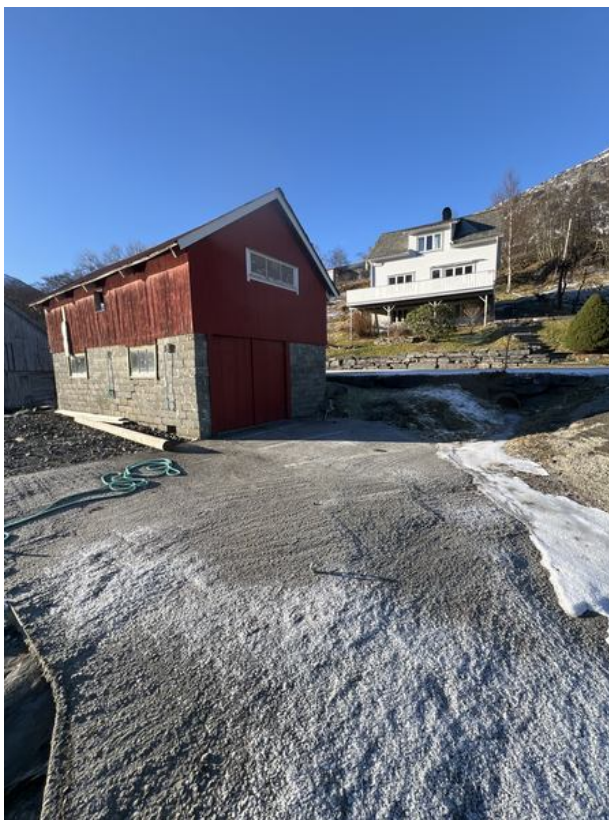
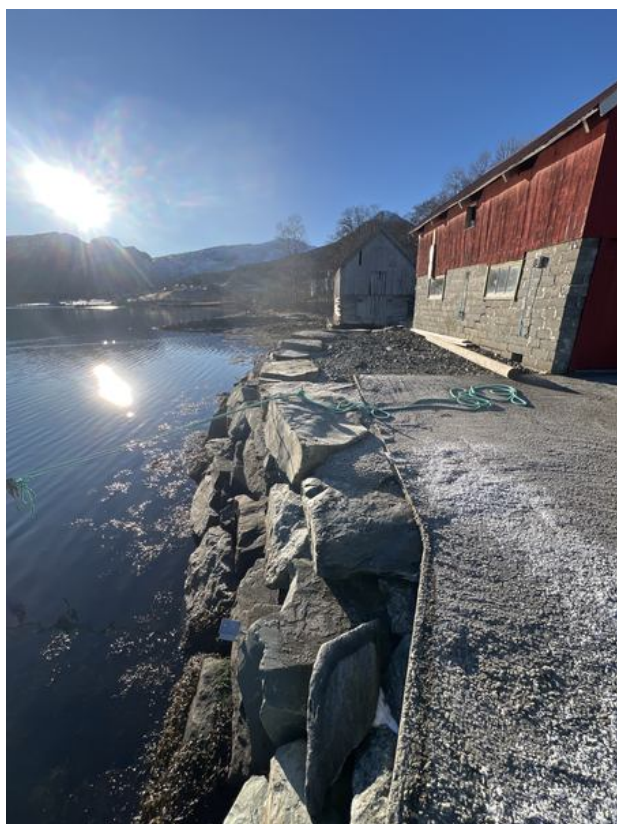
## Punkt 6

*Kommentar: Steinfylling strandlinjen. Betong- og asfaltdekke på parkeringsområde og slipp. Ingen tegn til pågående erosjon. Ingen tegn til aktiviteter som gir mistanke om forurenset grunn.*

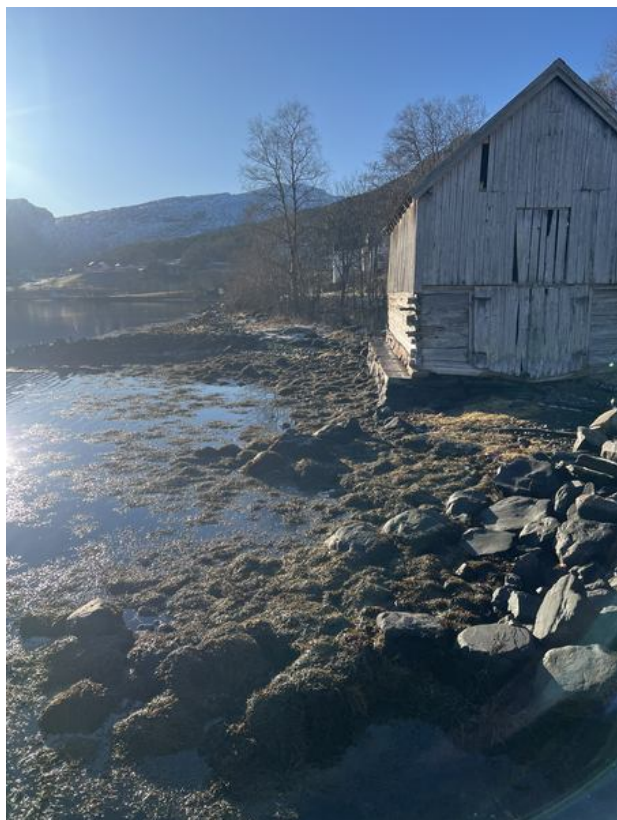
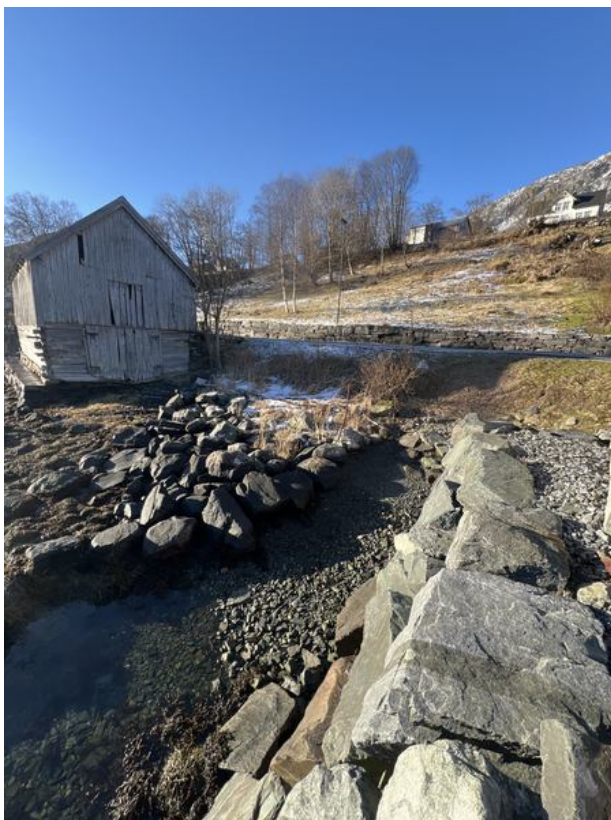
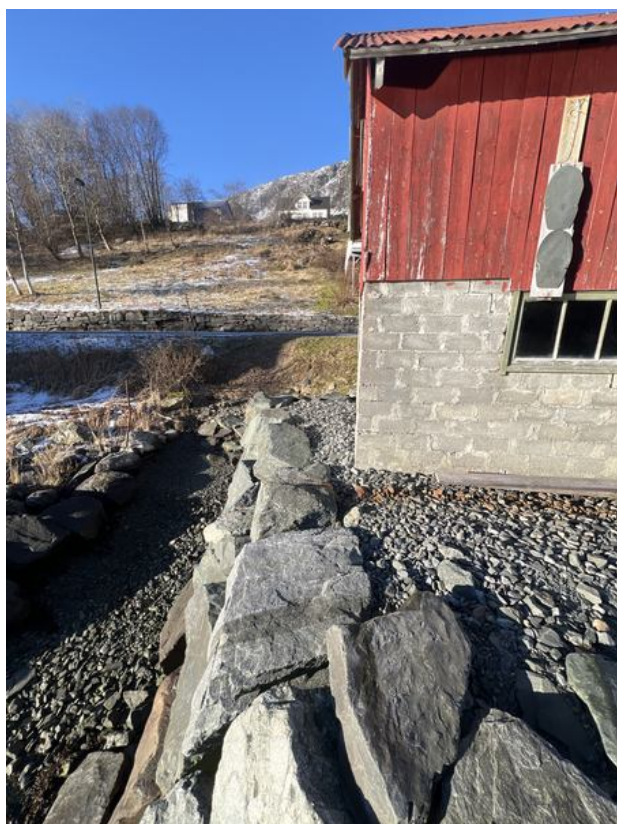
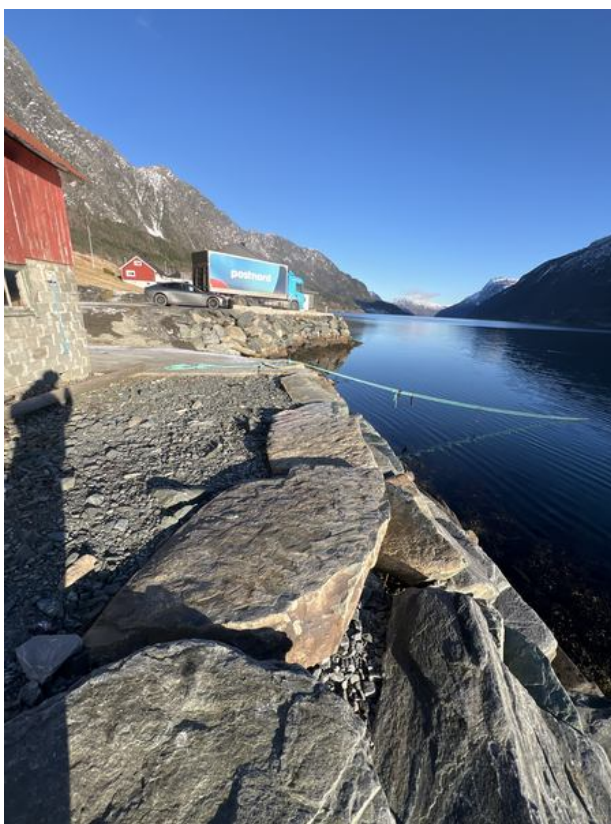
## Punkt 7

*Kommentar: Steinfylling langs strandlinjen. Ingen tegn til pågående erosjon. Ingen tegn til aktiviteter som gir mistanke om forurenset grunn.*

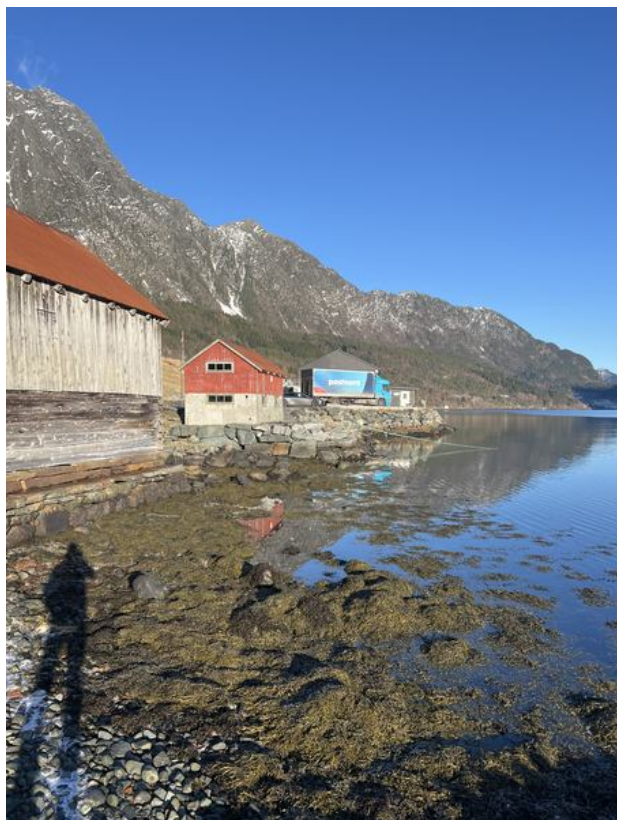
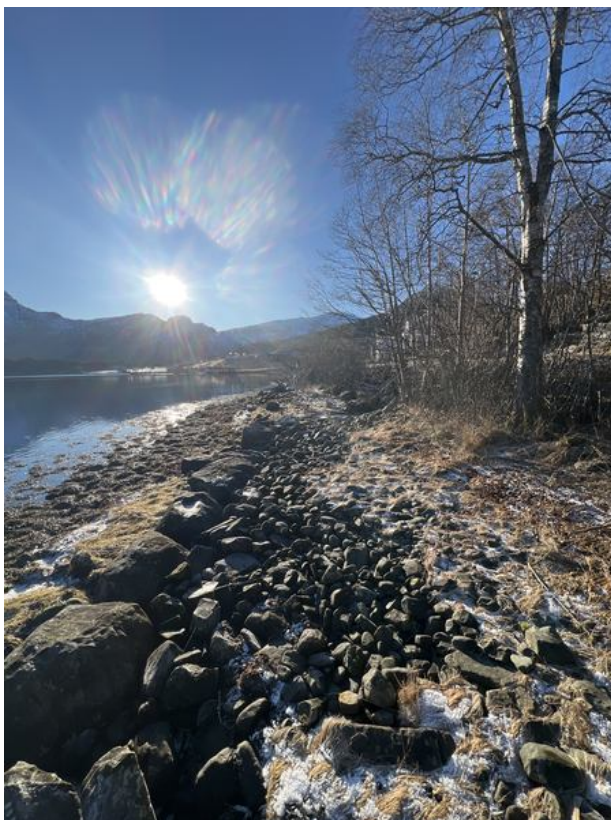
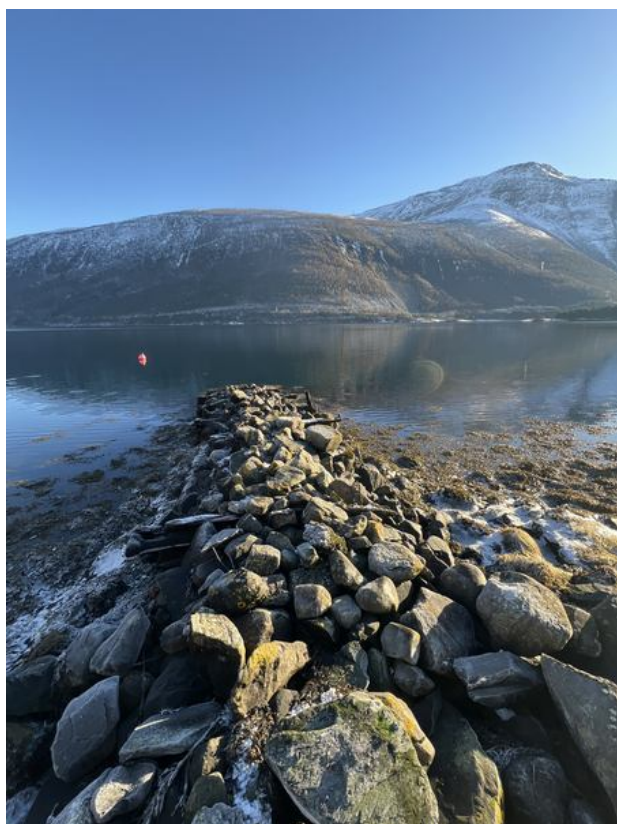
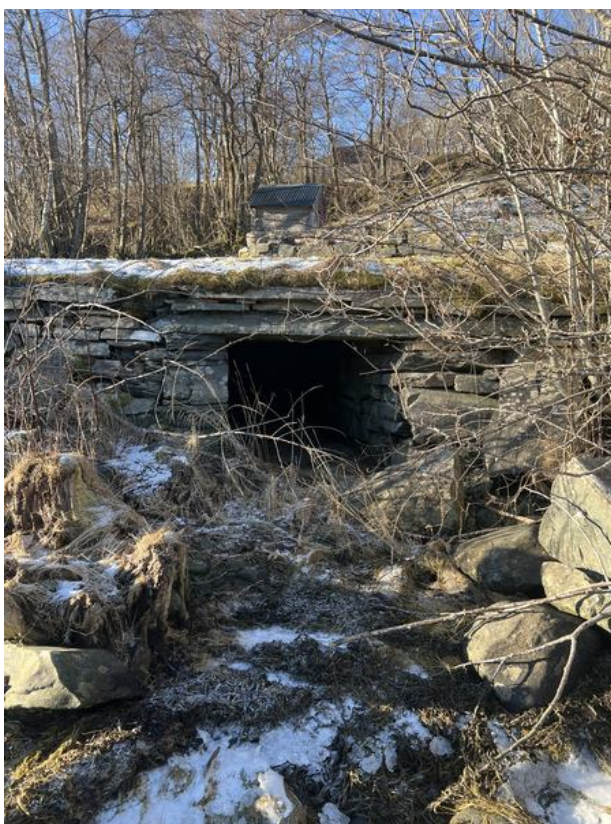
## Punkt 8

*Kommentar: Større steiner i strandlinjen. Ingen tegn til pågående erosjon. Ingen tegn til aktiviteter som gir mistanke om forurenset grunn.*

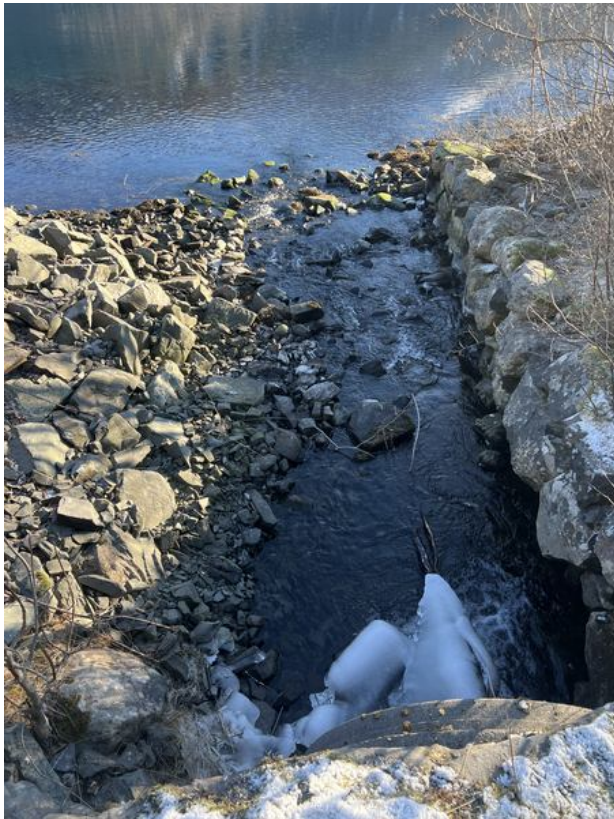
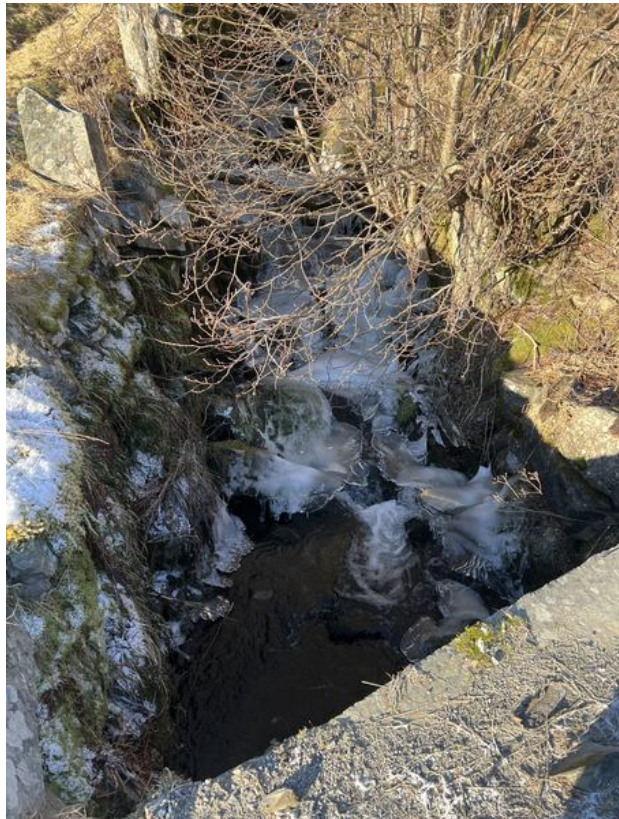
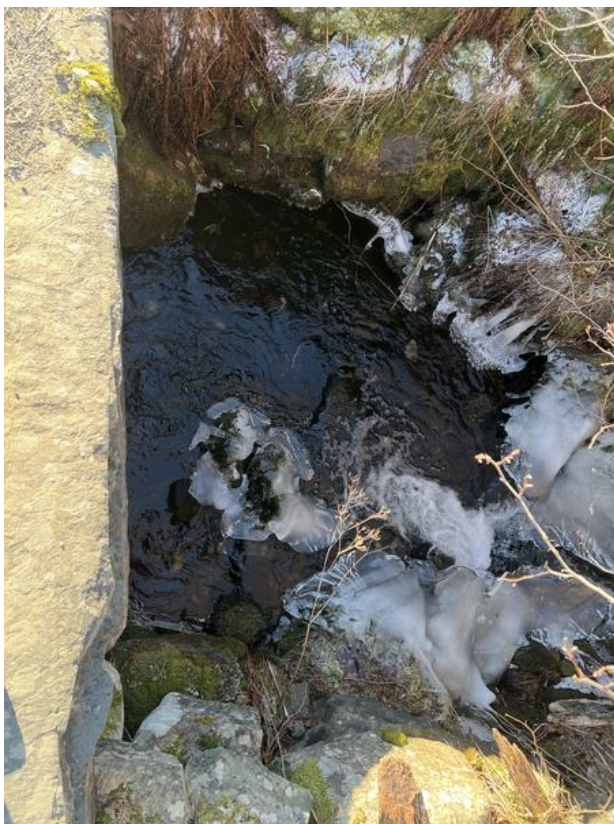
## Punkt 10

*Kommentar: Utløp elv/bekk. Ingen tegn til pågående erosjon.*

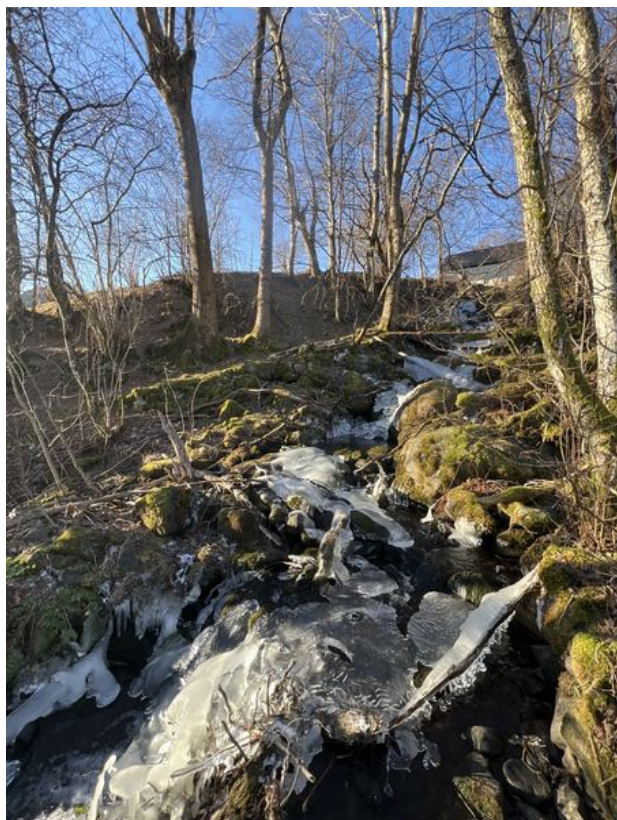
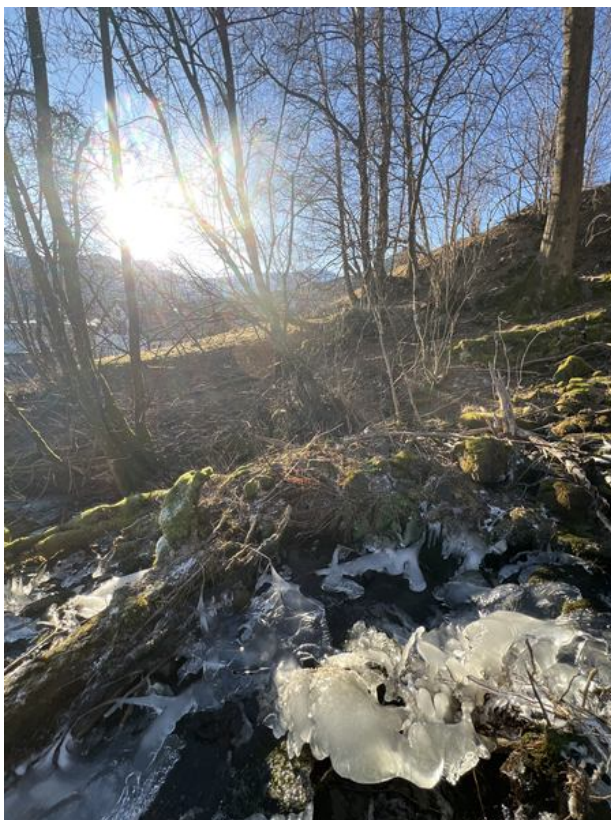
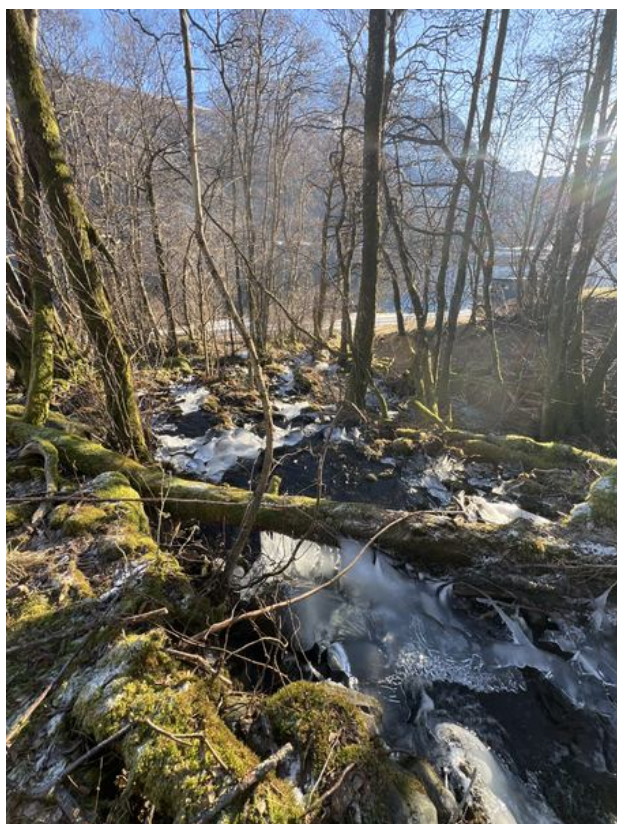
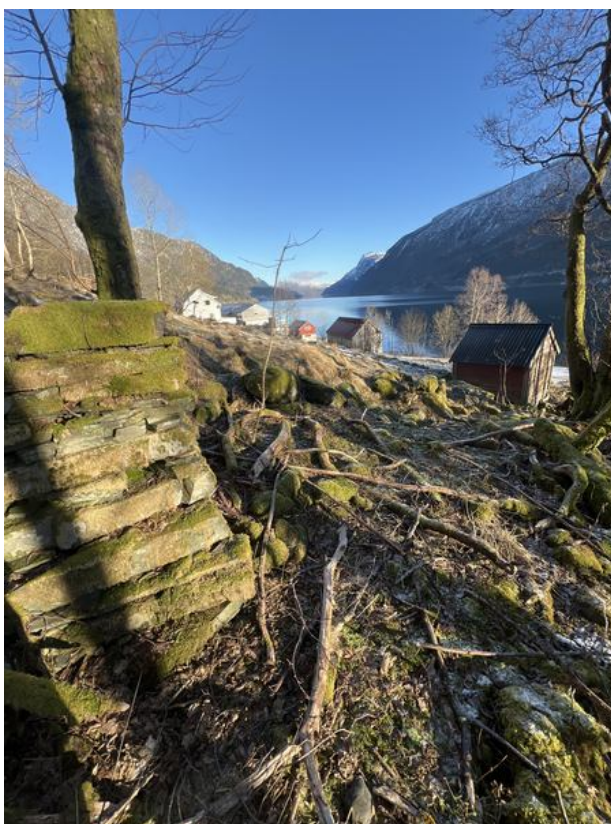
## Punkt 11

*Kommentar: Elv/bekk. Ingen tegn til pågående erosjon.*

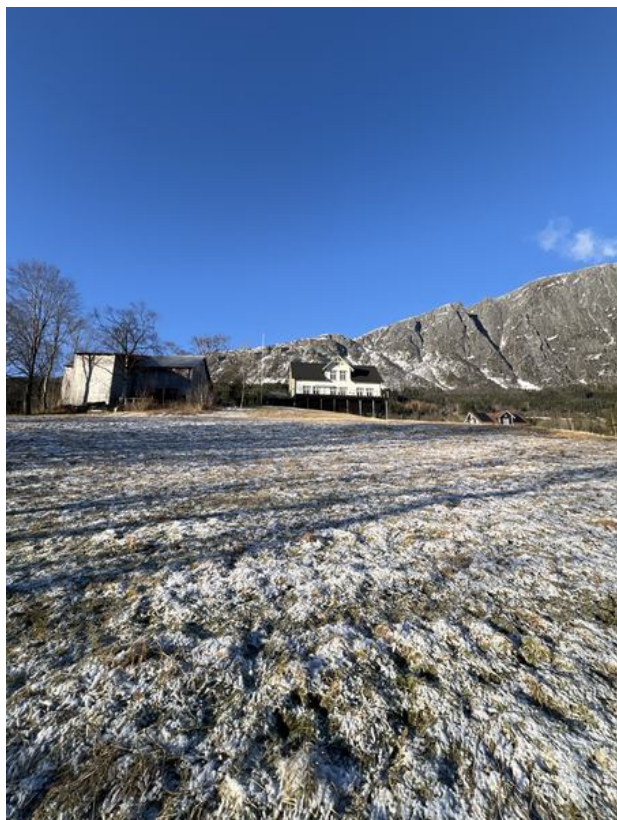
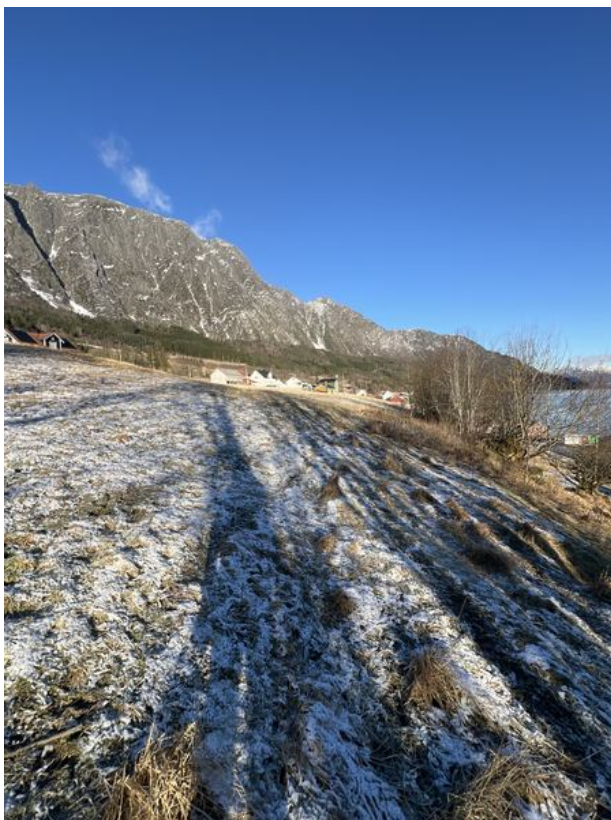
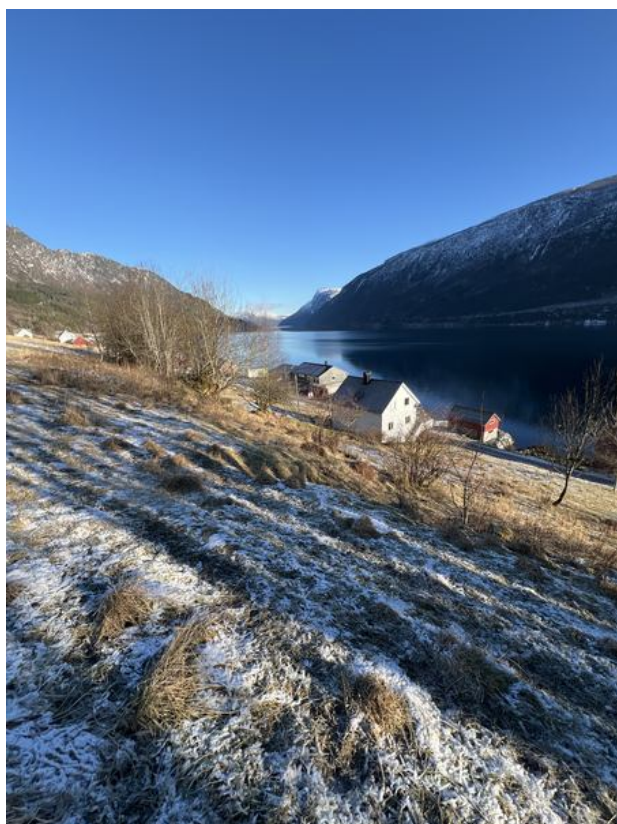
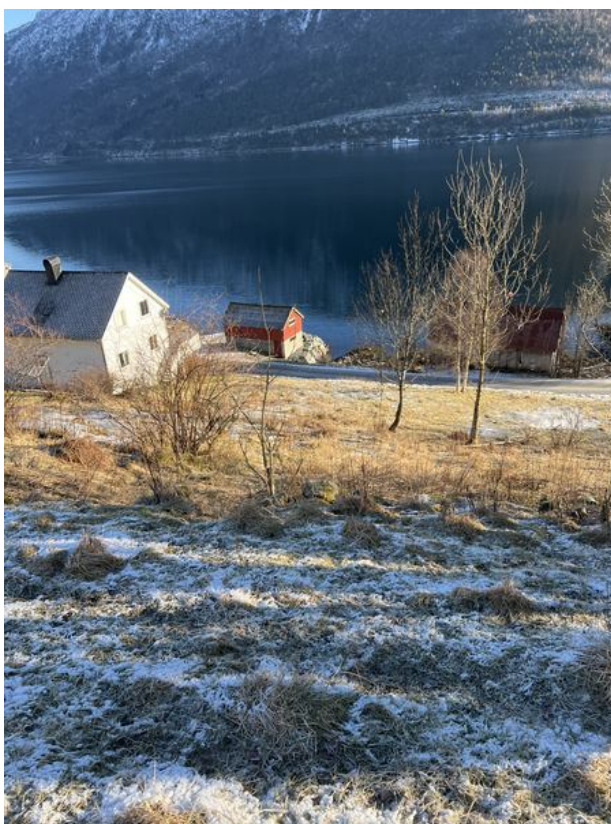
## Punkt 12

*Kommentar: Oversikt høyereliggende terreng. Ingen tegn til pågående erosjon.*

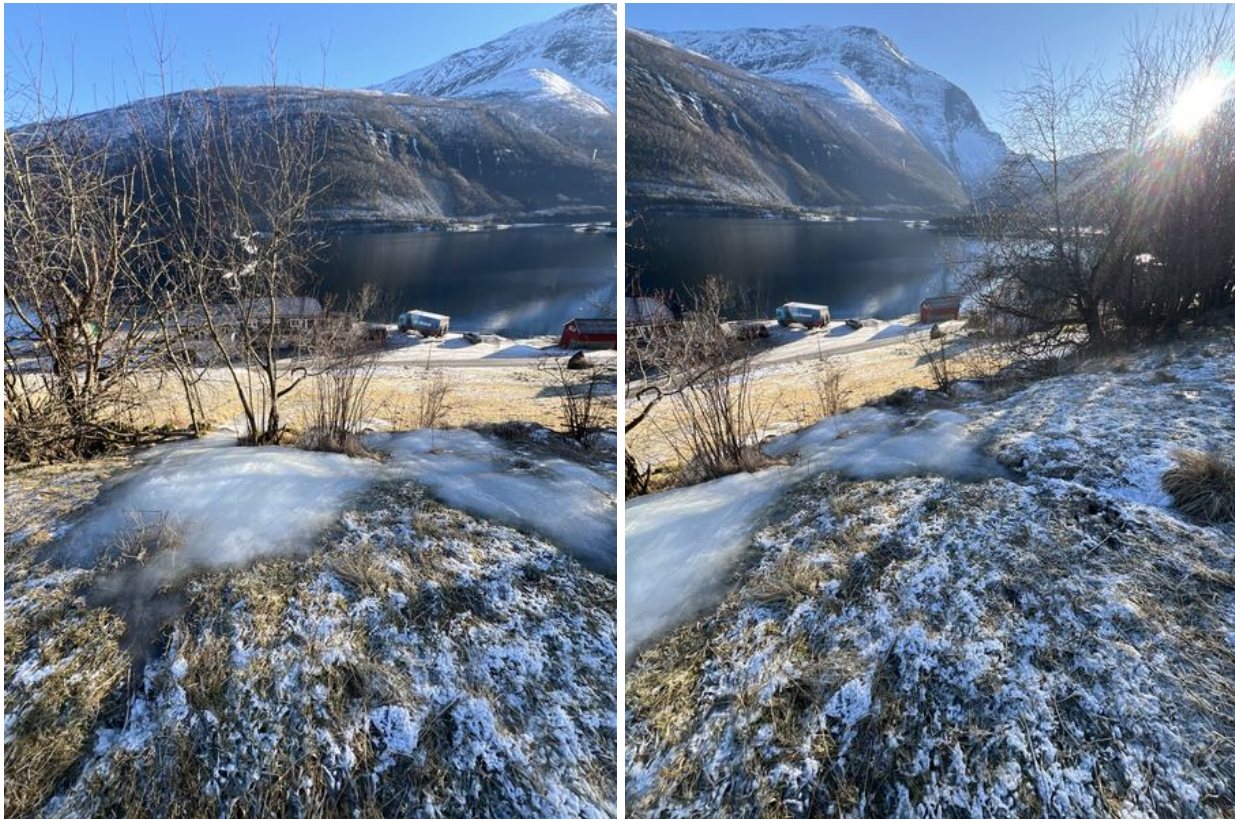
### Punkt 13

*Kommentar: Oversikt høyreliggende terreng. Ingen tegn til pågående erosjon.*

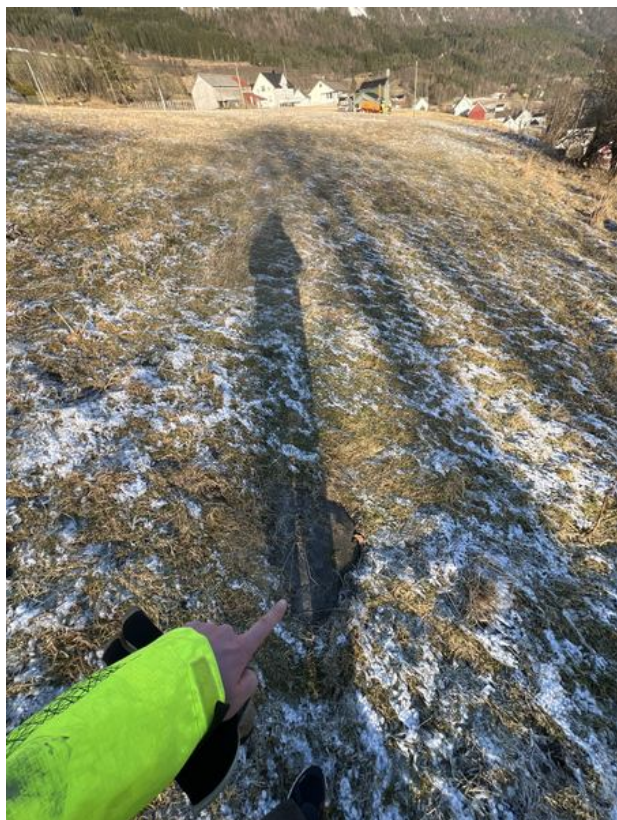
## Punkt BERG01?

*Kommentar: Trolig større stein/blokk.*
