# Småbåthamn Ålfoten

## Geofaglig vurderingsrapport

### Reguleringsplan

Dokumentnr. 26013-RIG02

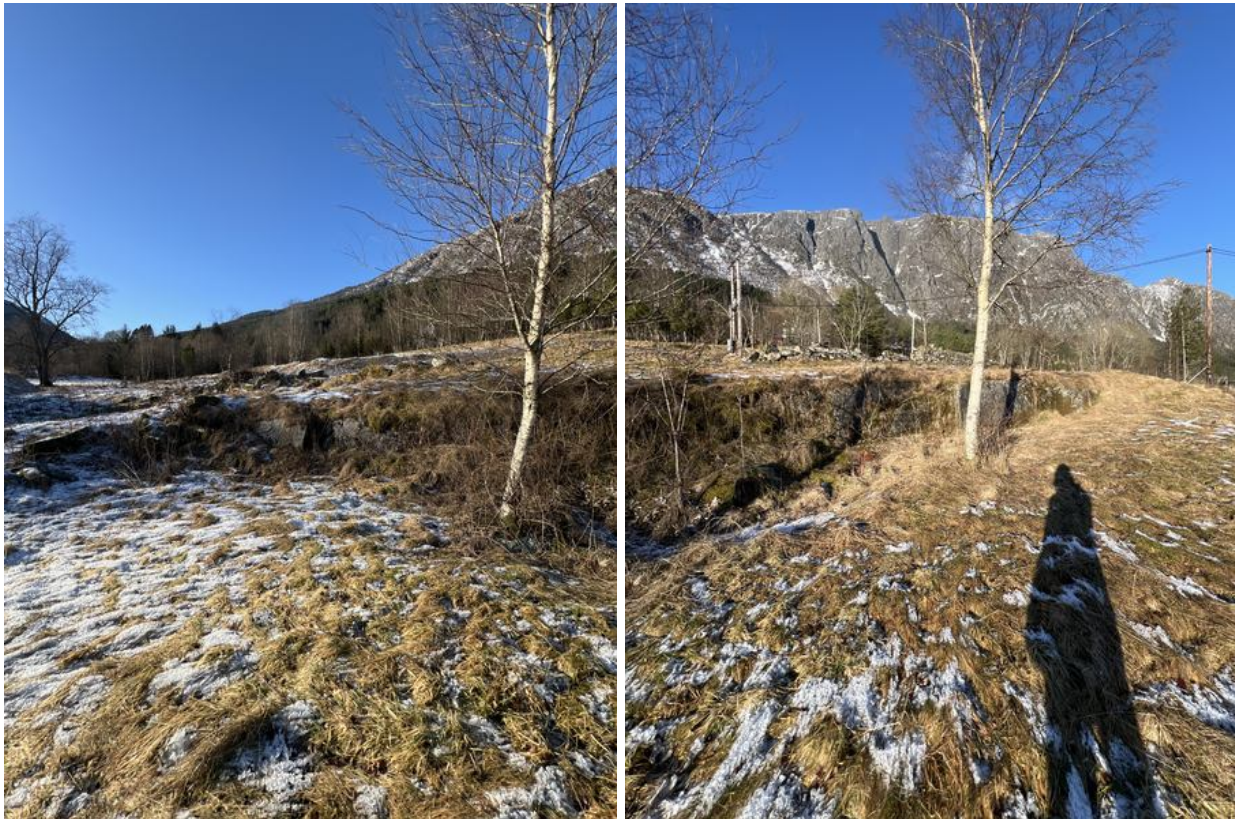
## Punkt BERG02

*Kommentar: Berg i dagen.*
