Vurdering av behovet for
konsekvensutredning tilknyttet søknad om
endret anleggsutforming ved
lokalitet 13242 Juvika B

Tittel Vurdering av behovet for konsekvensutredning tilknyttet søknad om tillatelse til endret anleggsutforming ved lokalitet 13242 Juvika B

Oppdrettslokalitet 13242 Juvika B

Dato 02.03.2026

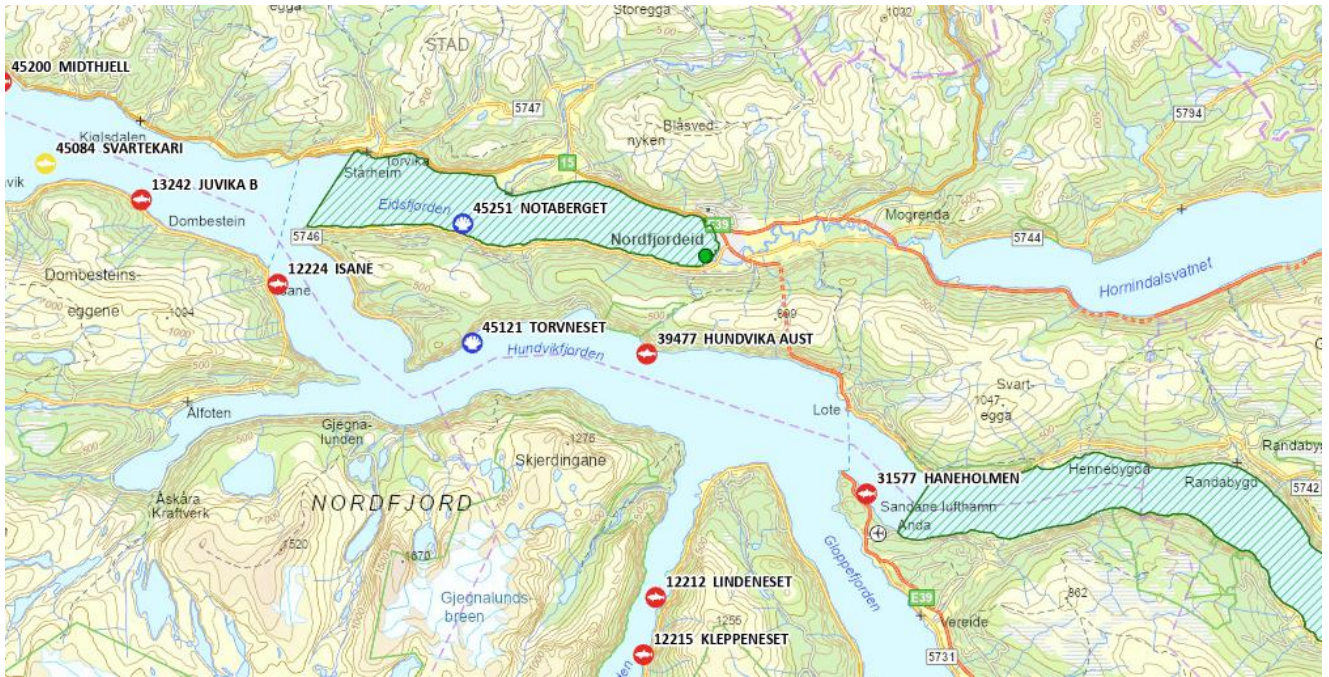
Figur 17: Kart over nasjonale laksefjorder og laksevassdrag i nærheten av lokalitet Juvika B.

Lokaliteten ligger ikke i eller ved en Nasjonal Laksefjord eller i nærheten av et vernet vassdrag. Nærmeste nasjonale laksefjord er Eidsfjorden med en avstand på 6,12 km fra anlegget. Her utløper Eidselva som er nærmeste nasjonale laksevassdrag. Eidselva ligger 18,6 km fra anlegget på Juvika B. Deretter er Nordfjorden den andre nærmeste laksefjorden med utløp av Strynselva som nasjonalt laksevassdrag. Strynselvas utløp har en avstand på 65,2 km til anlegget Juvika B.

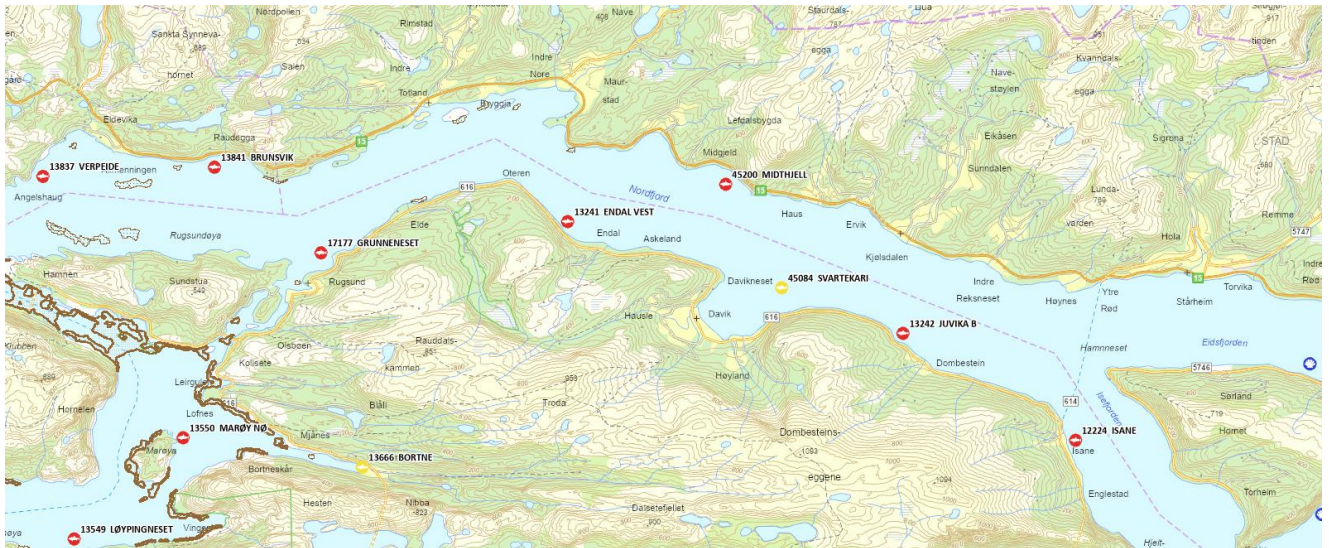
Figur 22: Tareskogforekomster i nærheten av anlegget på Juvika B.

Det er ingen tareskogforekomster i nærheten av anlegget. Nærmeste tareskogforekomst er Åsnes med viktig verdi, som ligger omtrent 9,6 km fra anlegget på Juvika. Denne forekomsten er modellert og ikke validert i felt. Forekomsten ligger på 1 til 12 m dyp, i svært beskyttet til beskyttet område. Forekomsten er 17500 m² stor. Mer informasjon om denne finnes i [Naturbase faktaark](#). Tareskogforekomsten vil ikke påvirkes av omsøkt tiltak.

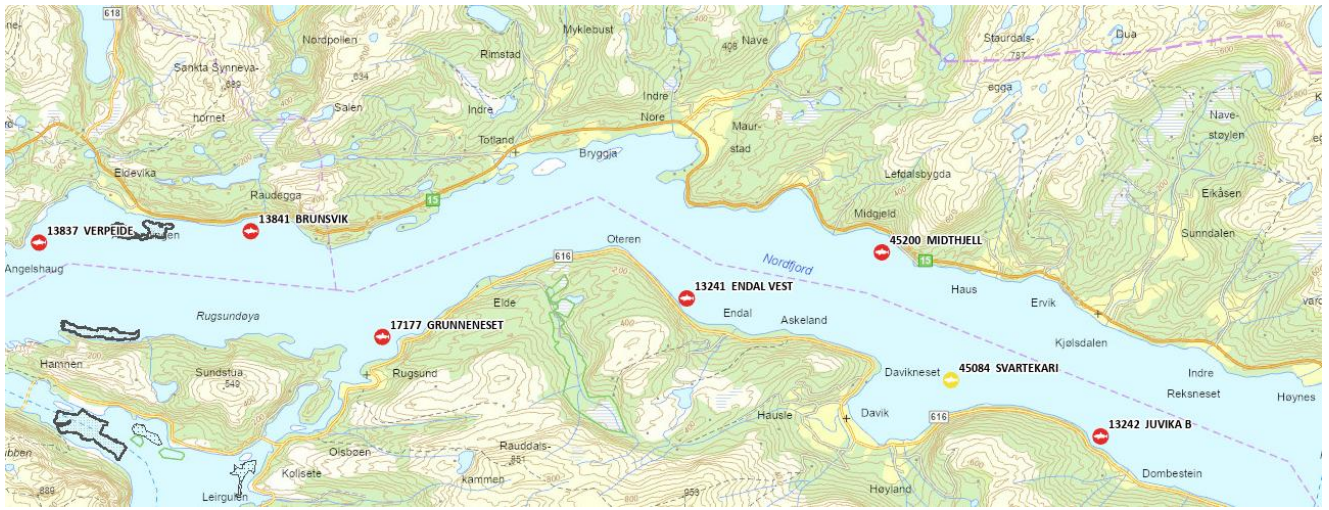
Figur 23: Skjellsandforekomster i nærheten av anlegget Juvika B.

Det er ingen skjellsandforekomster i indre Nordfjord. Nærmeste forekomster er Almenningen med en avstand på omtrent 21 km fra Juvika B. Mer informasjon om denne forekomsten kan finnes i [Naturbase faktaark](#). Sør for Almenningen ligger Stokkevik, som også har en avstand på omtrent 21 km fra Juvika B. Begge forekomster er vurdert som svært viktige. Mer informasjon om forekomsten på Almenningen kan finnes i [Naturbase faktaark](#).

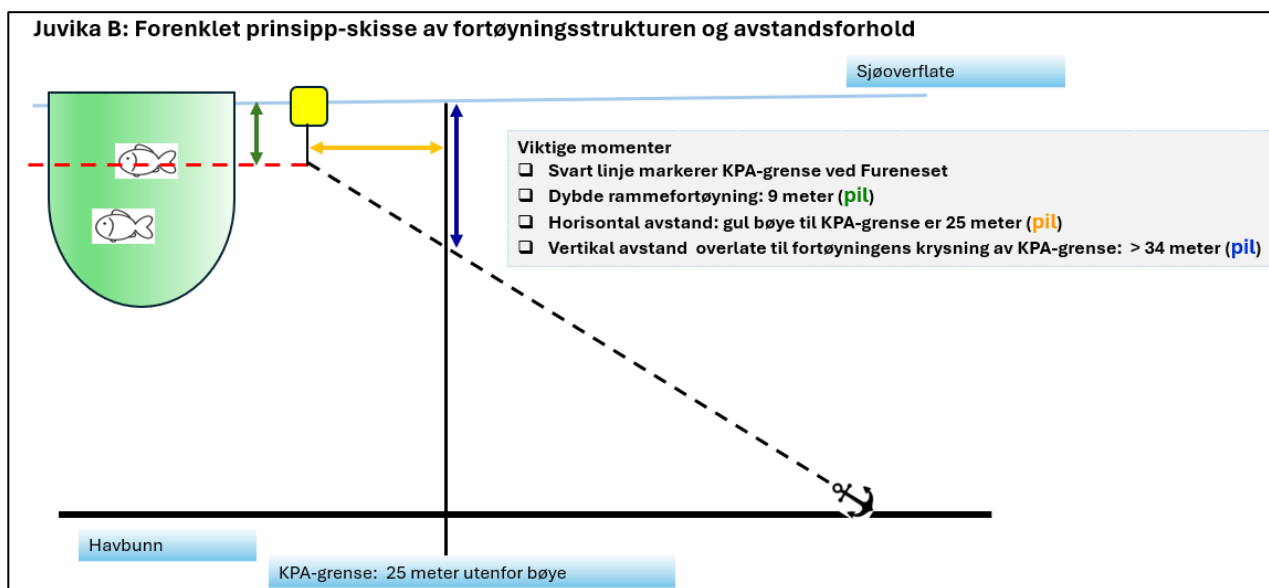
Figur 29: OLEX-skisse av anlegg og KPA-grense

Figur 29 viser generell og forklarende informasjon angående fortøyningsstruktur.

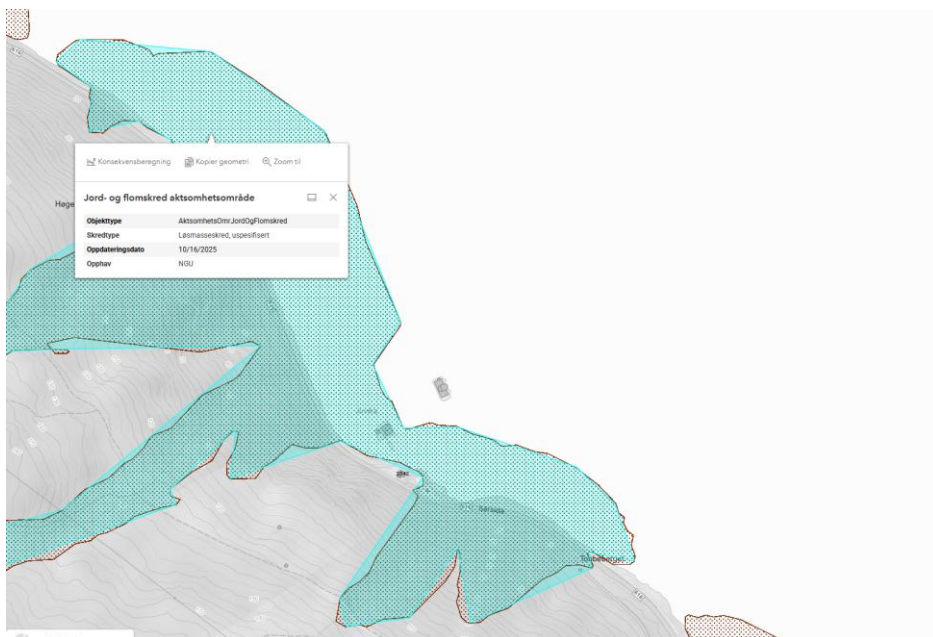
Figur 31: Oversiktsbilde fra aktsomhetskart for Jord- og Flomskred.

Ifølge NGUs aktsomhetskart for Jord- og Flomskred er det aktsomhetsområde sør for anlegget på Juvika B (figur 31). Dette området går delvis ut i fjorden, og omfatter også en av flåtene tilknyttet anlegget. Denne flåten vil ikke flyttes på ved godkjenning om endret anleggsutforming, og det vil heller ikke forekomme annen aktivitet som påvirker faren for jord- og flomskred på land.
