**Datarapport for
grunnundersøkelse
ved Davik, Bremanger
kommune**

Prosjektnummer:	Dokumentkode:	Dokumentnr.:	Dokumenttittel:
2022-06-189	GT-H30-M30-01	02r	Datarapport for grunnundersøkelse ved Dampen Davik, Bremanger kommune
Revisjon:	Skildring:	Leveransedato:	
0	Godkjent rapport	31.01.2023	
Kontraktør:		Kontaktinformasjon:

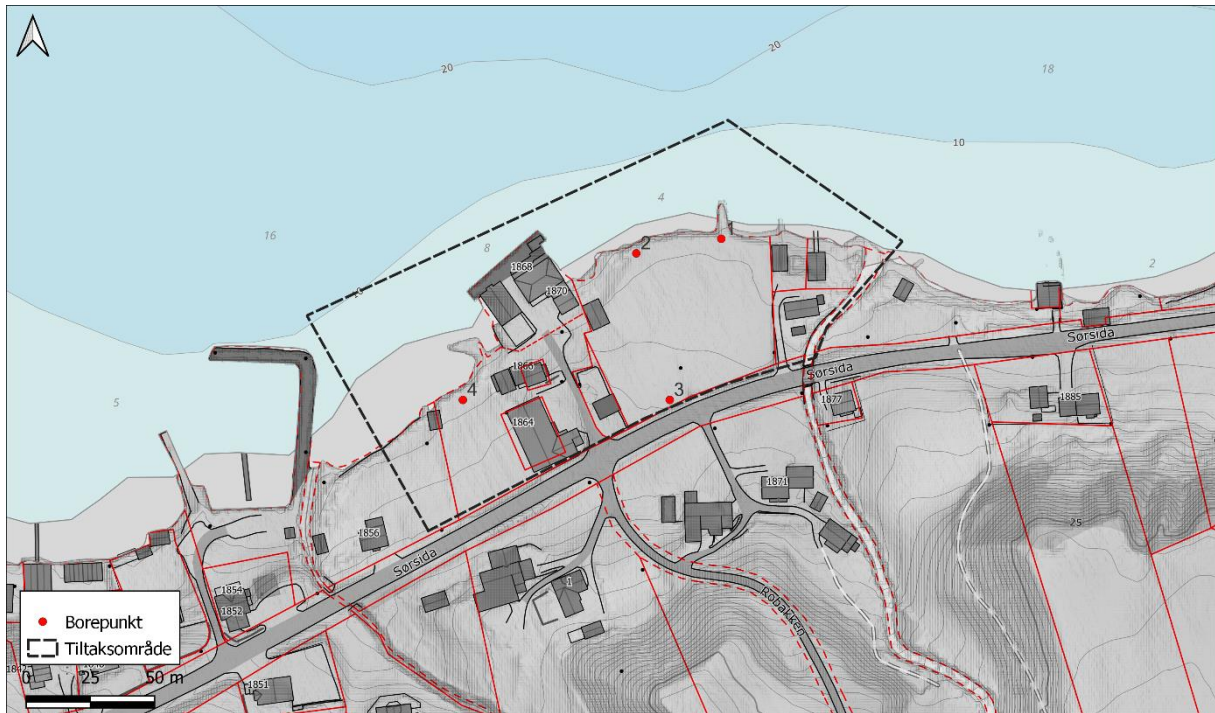
Figur 2. Oversikt over plassering av borepunkt for grunnundersøkelser.

Totalt ble det utført 4 totalsonderinger. Oversikt over utførte sonderinger er vist i Tabell 1 og plassering av borepunktene er gitt i Figur 2. Opptegnede sonderingsprofiler ligger i Vedlegg.

Borepunkt	Øst	Nord	Høyde [m]	Stoppkode	Boring i løsmasser [m]	Boring i fjell [m]
1	318823	6866714	1,8	91	38,2	0
2	318790	6866708	1,7	94	37,5	3,0
3	318803	6866651	3,7	94	44,1	1,7
4	318722	6866651	1,6	94	34,1	3,1
