GROTLE GAMLE KYRKJEGARD

Arkeologisk overvaking i samband med reparasjon av kyrkjegardsmur

NIKU Rapport 220

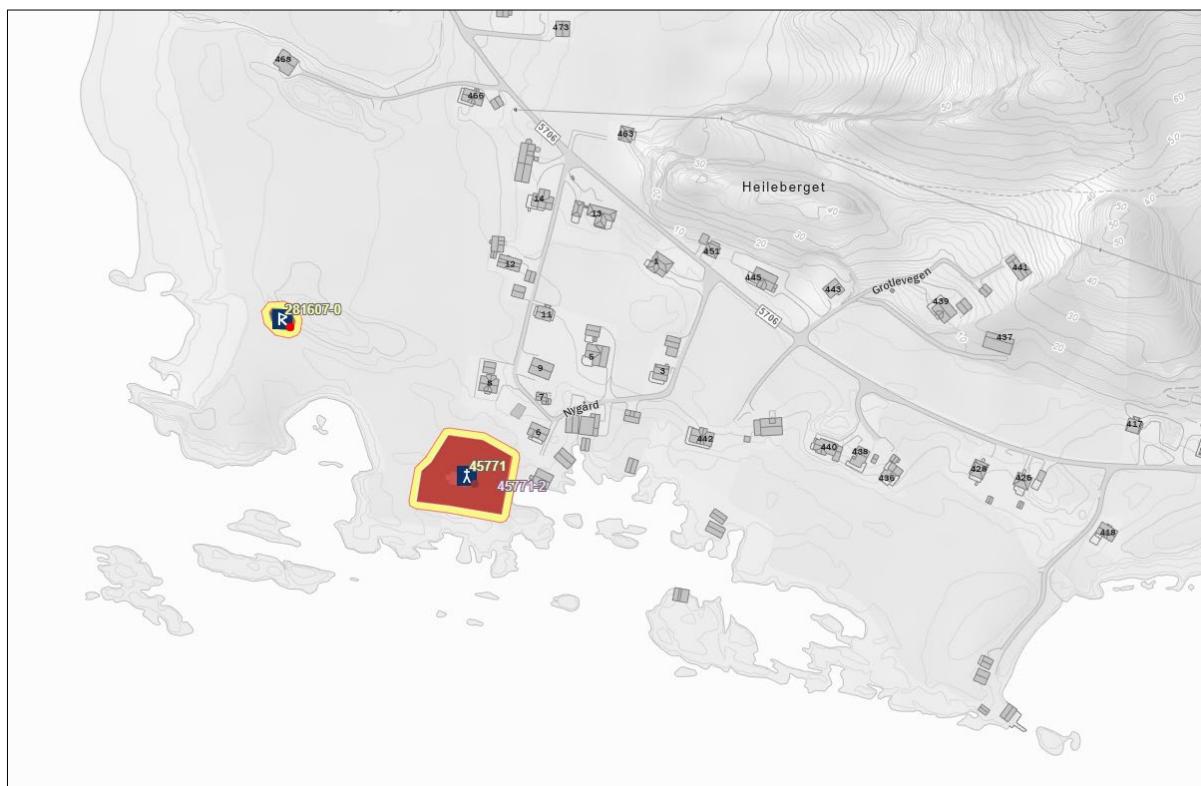
Figur 2. Flyfoto over Grotle gamle kyrkjegard, strekket av muren som vart reparert er vist med raud skravur.

Det omsøkte tiltaket som skulle overvakast av arkeolog omfatta utbetring av det nordvestre hjørnet på kyrkjegardsmuren, eit strekk på om lag 10 meter (sjå Figur 2). Arbeidet skulle gjennomførast ved at torva på muren vart fjerna, den ytre delen av muren vart tatt ned, og det skulle leggast eit fundament av grus før muren vart bygd opp att. Ein skule grave seg ned på grunsteinane i murfoten, og sørge for at desse låg stabilt som grunnlag for det vidare arbeidet. Mellom indre og ytre mur skulle det fyllast med grus og eventuelt eksisterande masse, og den indre delen av muren (mot kyrkjegarden) skulle ligge slik den var. Torva skulle leggjast attende på muren.

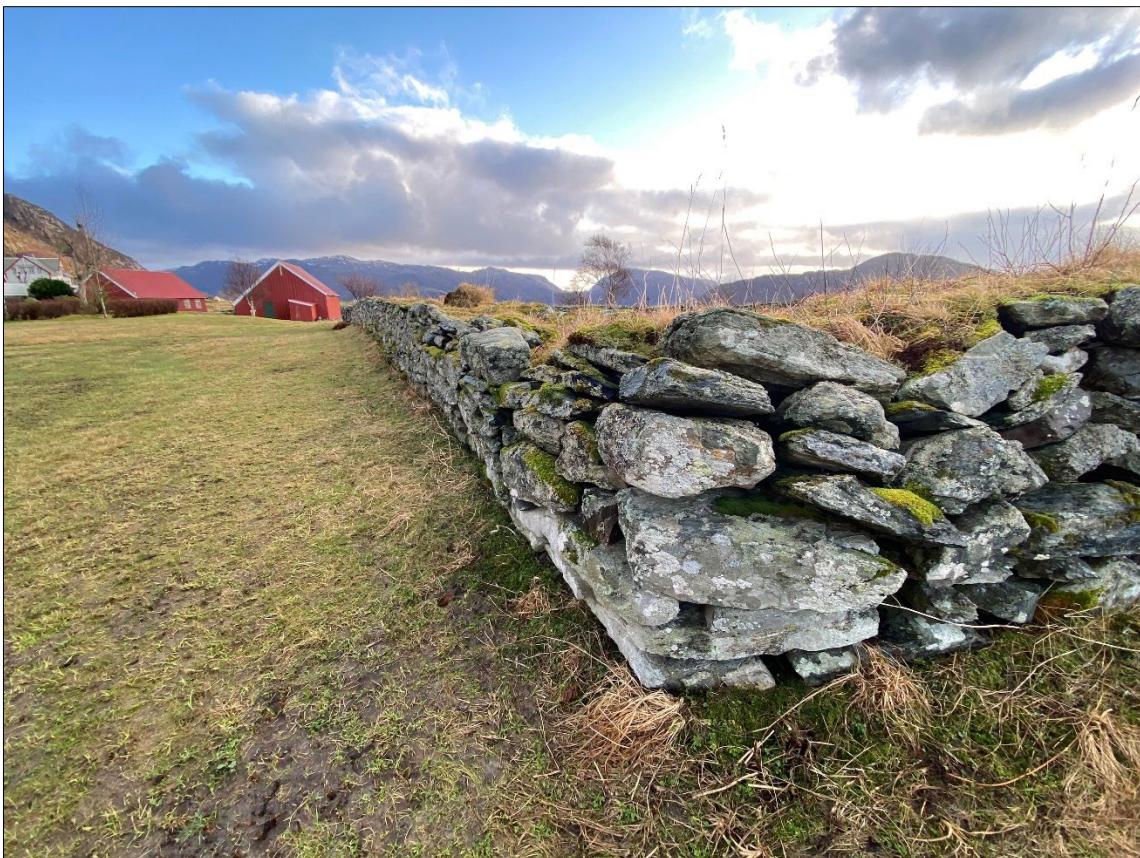
Figur 3. Nordvestre hjørnet av kyrkjegardsmuren, før nedtakning. Foto: Reidun Øvrebotten, Bremanger kommune.

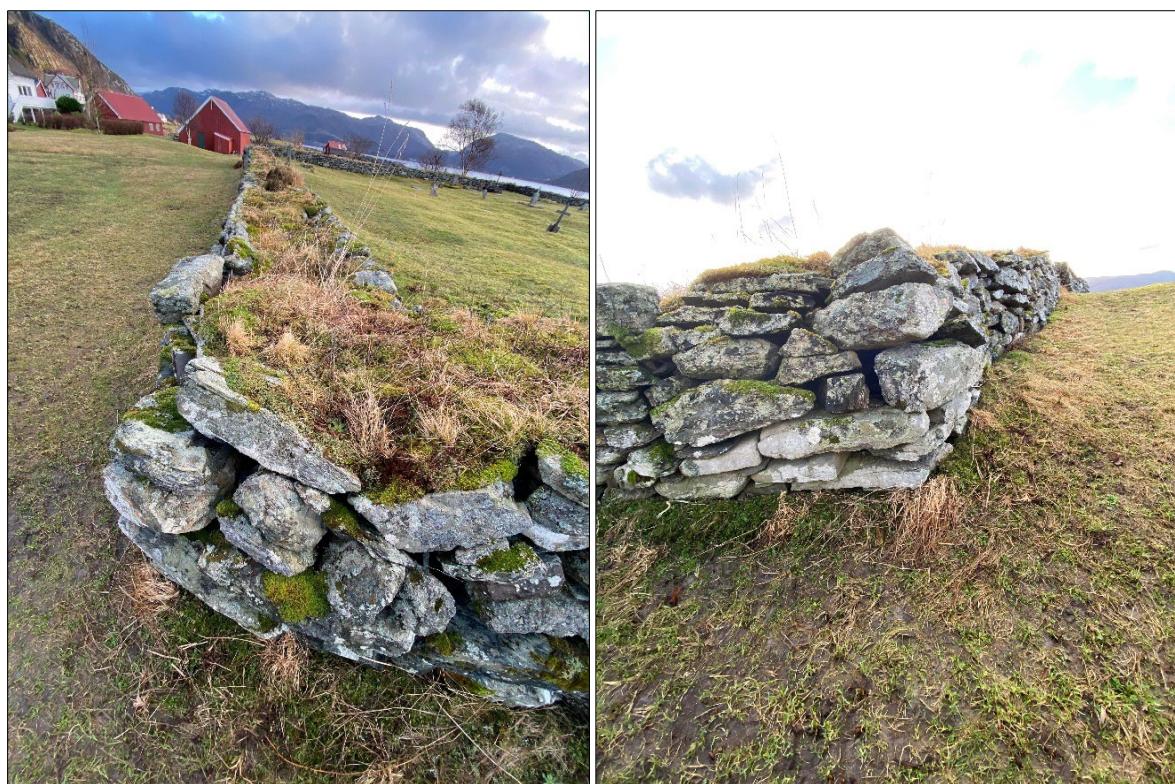
Figur 4. Nordvestre hjørnet av kyrkjegardsmuren, før nedtakning. Mot aust (biletet til venstre) og sør (biletet til høgre).
Foto: Reidun Øvrebotten, Bremanger kommune.

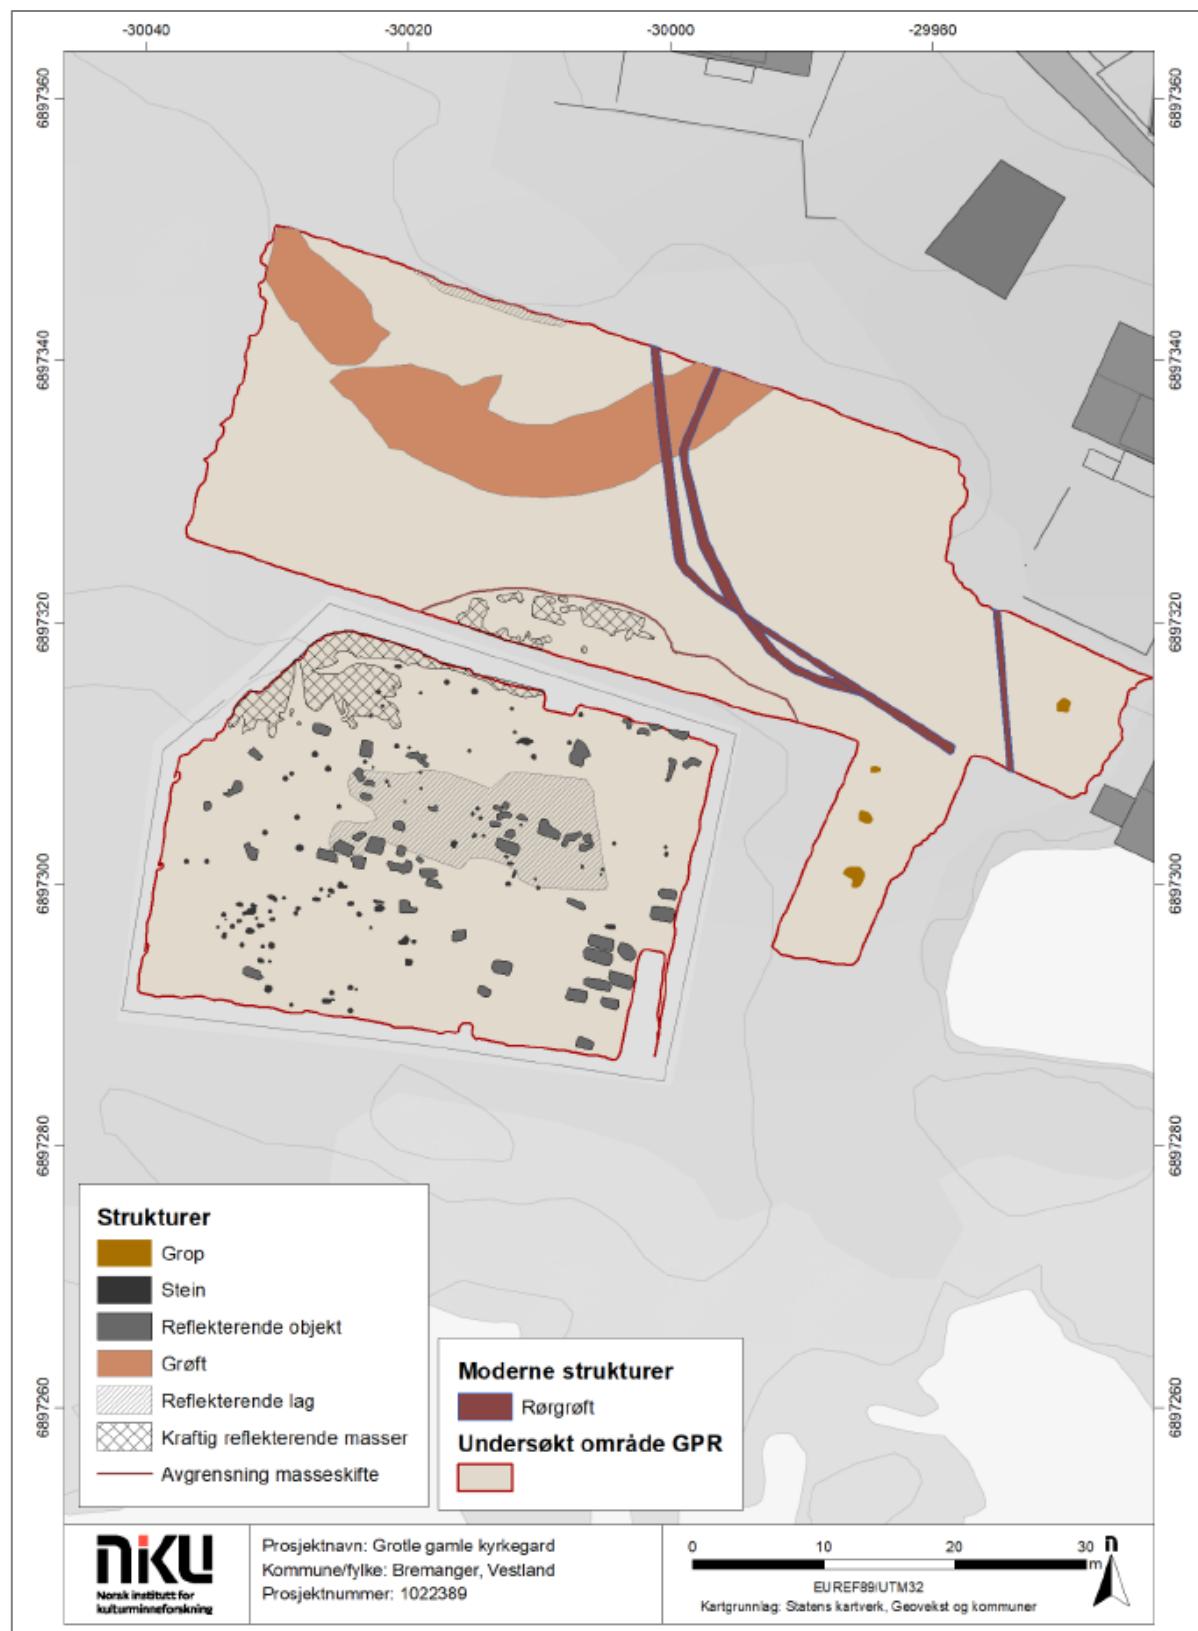
Figur 5. Tolkningskart frå georadarundersøkinga i 2022, 0-0,5 meter djupne. Anomalien i nordvest er markert med ruteskravur. Figur henta frå Kristiansen & Gabler 2022.

NIKU gjennomførte georadarundersøkingar på og ved kyrkjegarden hausten 2022 (Kristiansen & Gabler 2022). I det nordvestre hjørnet av kyrkjegarden, både innafor kyrkjegårdsmuren og på nordsida av denne, er det påvist kraftig reflekterande anomaliar som utifrå storleik og form er tolka som ein geologisk struktur, eller ei form for masseskifte (sjå Figur 5). Anomalien er synleg allereie ved 0-0,1 m djupne og går ned til omlag 0,5-0,6 m under overflata. Det er uklart om den reflekterende anomalien representerer påfylte massar over grunnfjellet, eller om den representerer andre geologiske forhold. Anomalien kan, i følgje rapporten, vere spor etter nyare inngrep i bakken, til dømes i samband med tidlegare utbetring av muren. Det er ikkje registrert indikasjonar på graver i dette området, men det kan heller ikkje utelukkast at anomalien representerer restar av ei eldre kyrkjegardsavgrensing.

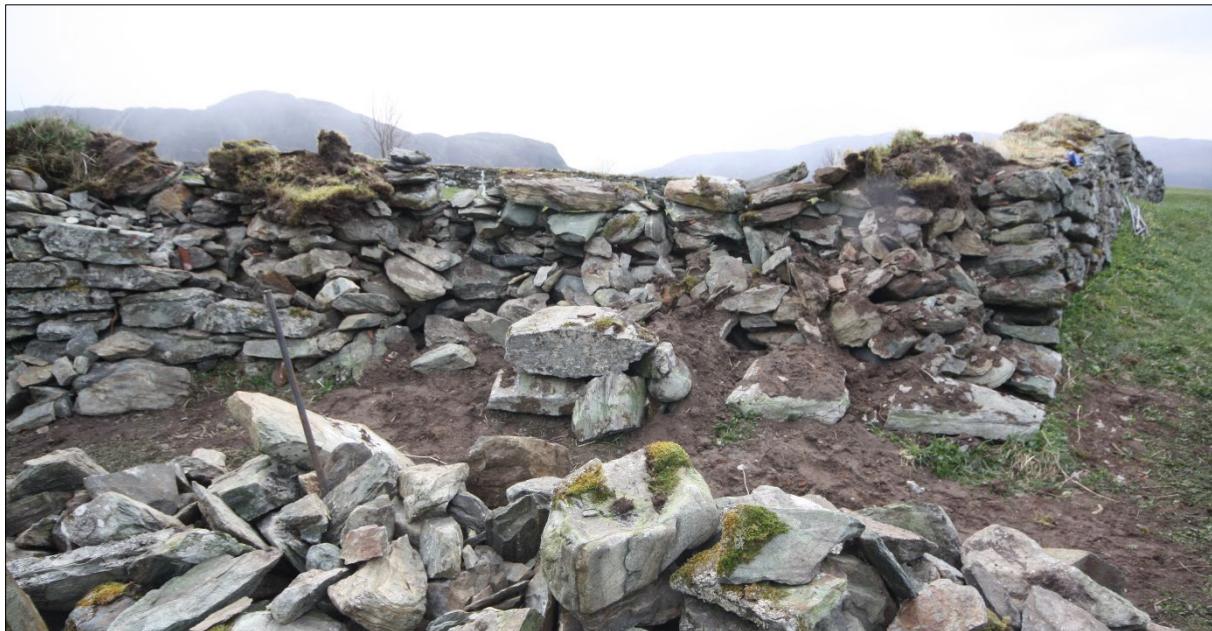
Då NIKU kom på staden hadde murar byrja å plukka ned steinmuren, og den fremre delen var tatt ned i eit strekk på om lag 4 meter, saman med fyllsteinen i muren (sjå Figur 6-7). Fyllsteinen i muren var grov pukkstein/brotstein, raudtegl og noko jordmassar. Den indre delen av muren, inn mot kyrkjegården, vart ikkje tatt ned.

Figur 6. Nordvestre hjørnet av kyrkjegardsmuren, då arkeolog kom på staden. Mot sør.

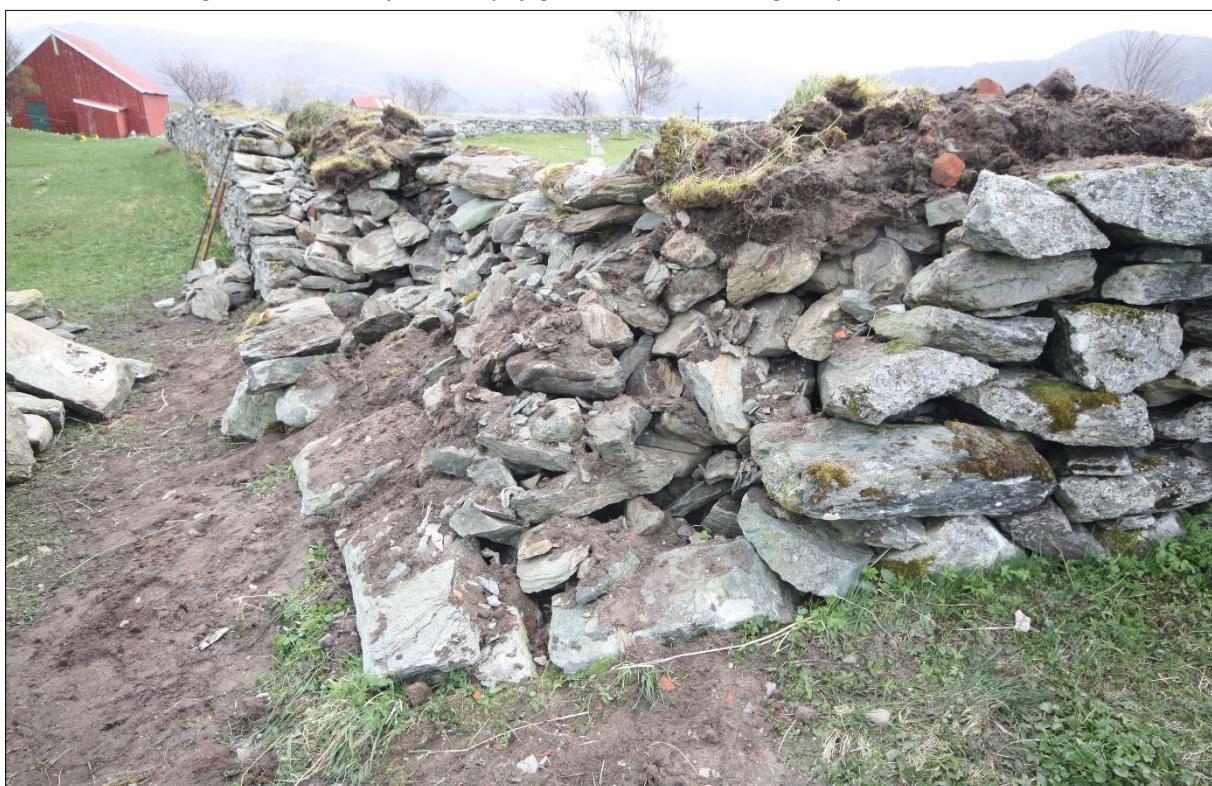
Figur 7. Nordvestre hjørnet av kyrkjegardsmuren, då arkeolog kom på staden. Mot aust/søraust.

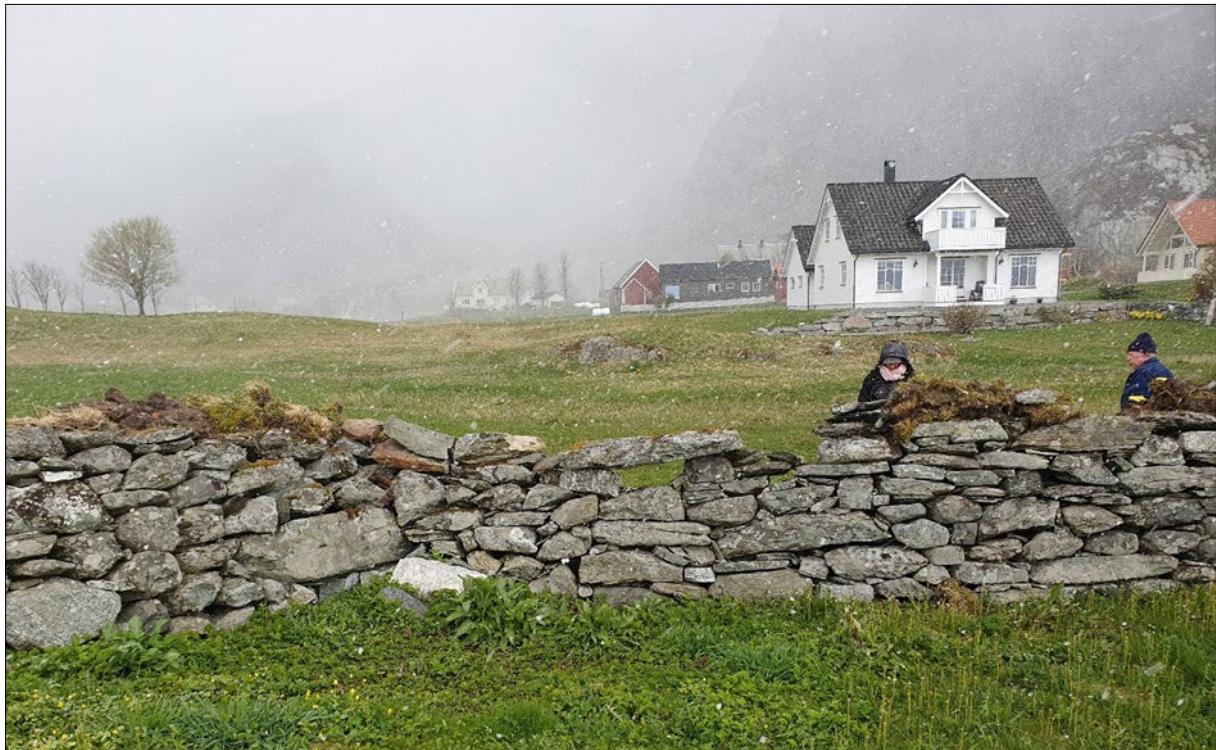
Figur 8. Nordvestre hjørnet av kyrkjegardsmuren, indre del av muren, som vart ståande. Mot nord/nordvest.

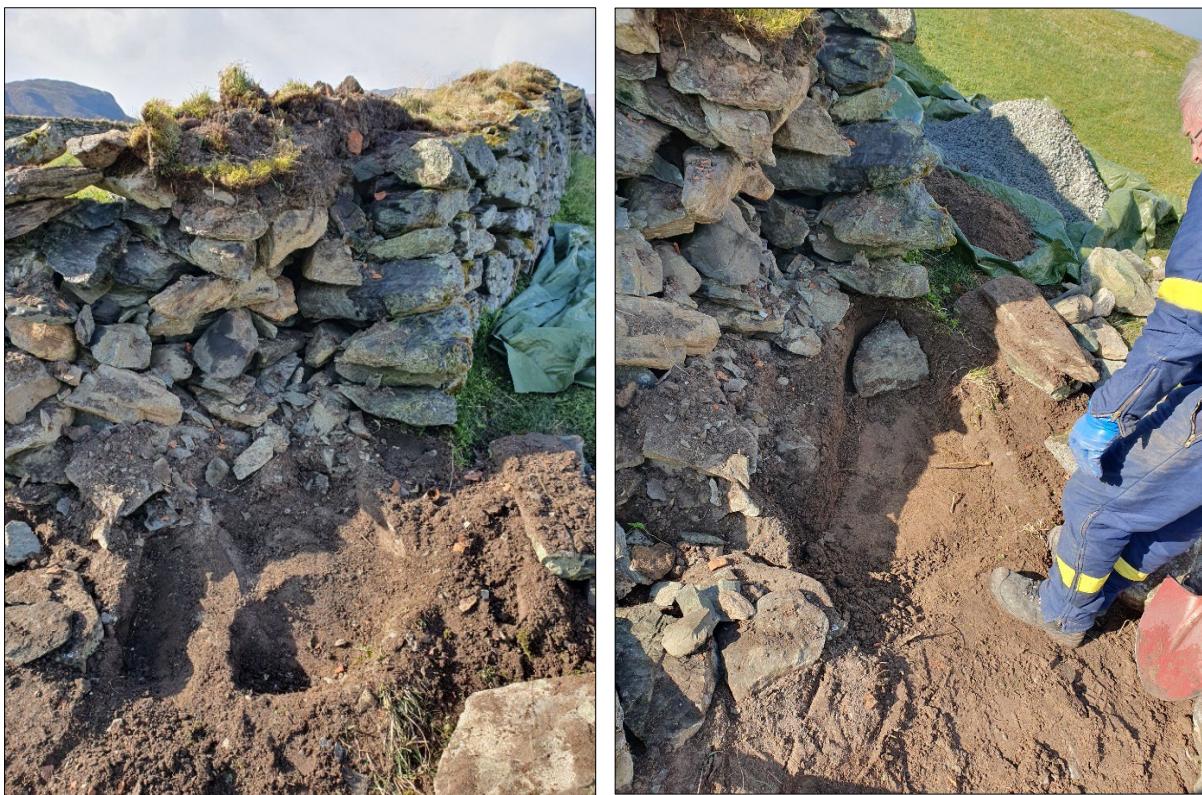
Figur 9. Fjerning av grunnsteinar i hjørnet av kyrkjegardsmuren, utjamning av grunnen og plassering og stabilisering av nye steinar.

Fleire av grunnsteinane/fundamentsteinane i kyrkjegardsmuren vart fjerna, og det vart grave inntil 10 cm djupt under fundamentsteinane i det nordvestre hjørnet av kyrkjegardsmuren. Det vart ikkje påvist automatisk freda leivningar eller strukturar ved den arkeologiske overvakkinga.

Steinane i muren vart plukka ned like til grunnsteinane/fundamentsteinane. Fundamentsteinar som måtte justerast/flyttast på vart løfta ut frå grunnen, og massen under desse vart reinsa fram og dokumentert av arkeolog. Det vart grave noko i grunnen enkelte stader for å jamne ut denne slik at grunnsteinane vart stabile. På det djupaste, i det nordvestre hjørnet, vart det grave om lag 10 cm (sjå Figur 9-10). Massane var lys brun, fin, sandblanda jord, med nokre få fragment av trekol. Det vart ikkje gjort funn av menneskebein, in situ-graver eller andre før-reformatoriske strukturar eller kulturlag under arbeidet. Muren vart bygd opp att etter at arkeolog var reist frå staden (sjå Figur 11).

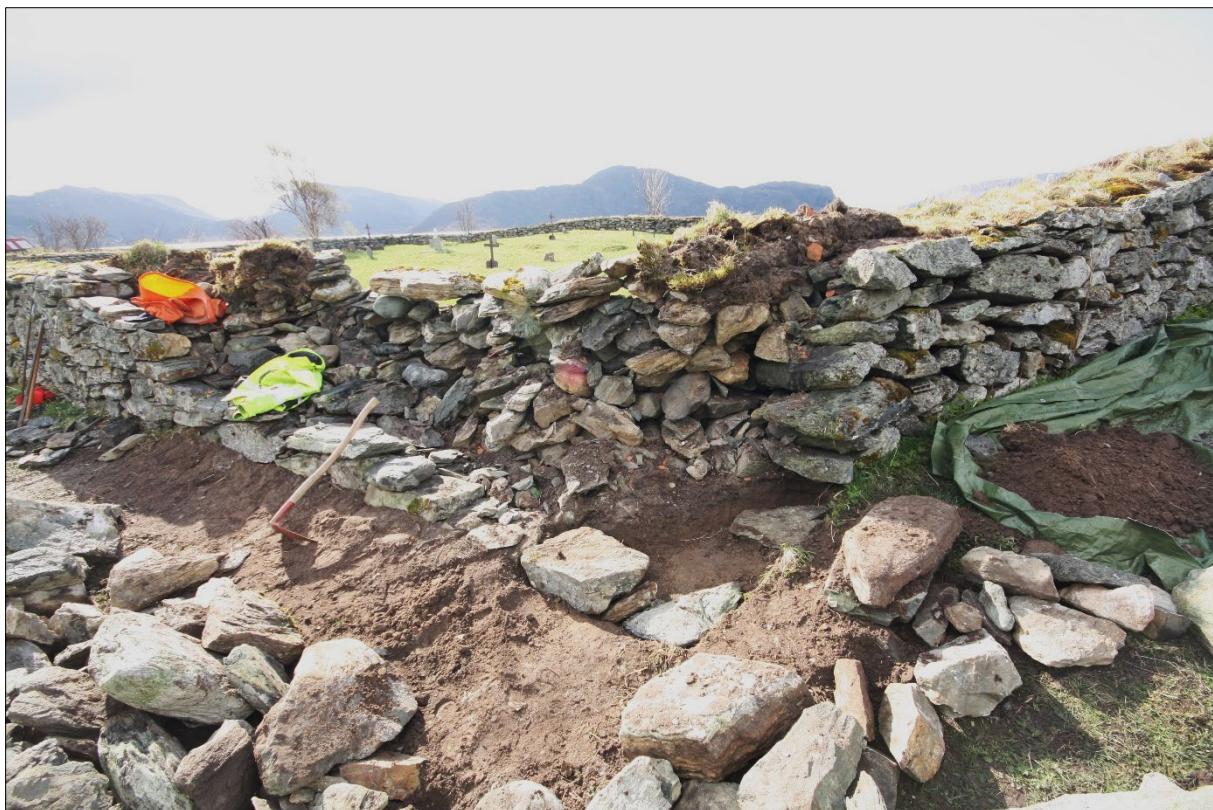
Figur 10. Nordvestre hjørnet av kyrkjegardsmuren, etter at arbeidet med å leggje ned nye grunnsteinar er påbyrja. Mot sør aust.

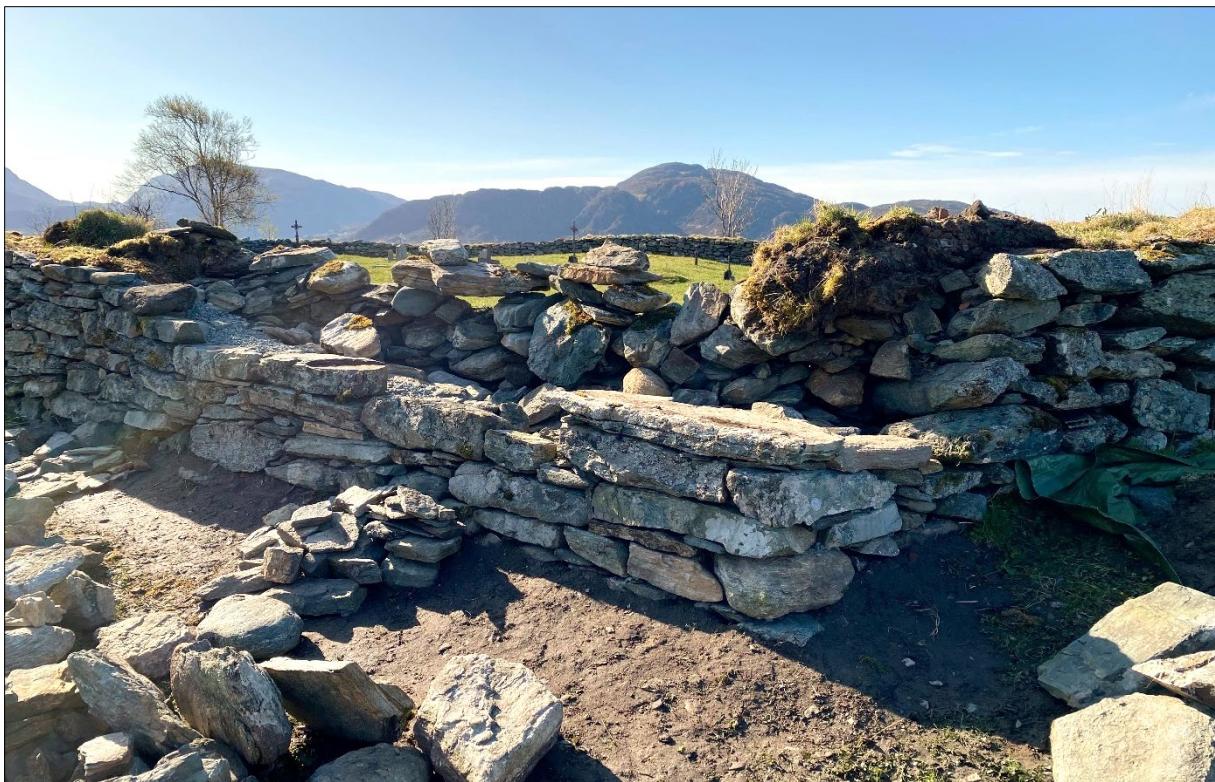
Figur 11. Muren etter at dei nedste sjikta er mura oppatt. Mot søraust. Foto: Reidun Øvrebotten, Bremanger kommune.
