# Småbåthamn Ålfoten

## Geofaglig vurderingsrapport

### Reguleringsplan

Dokumentnr. 26013-RIG02

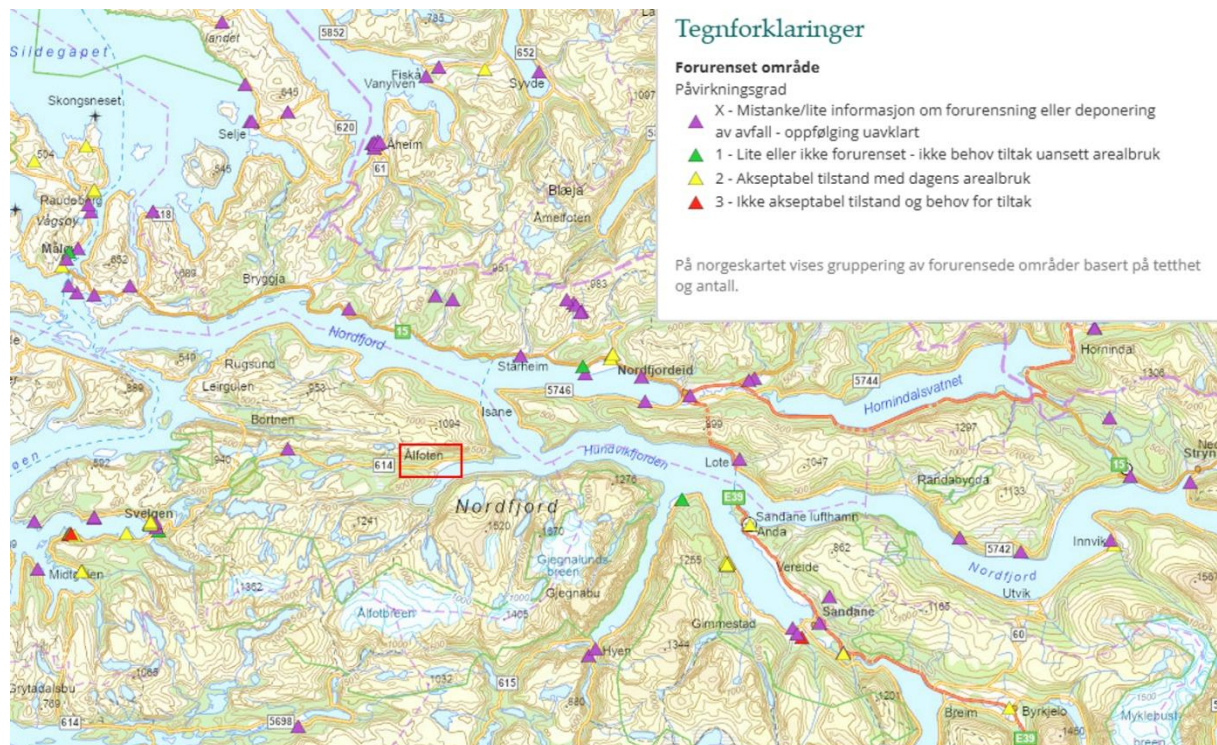
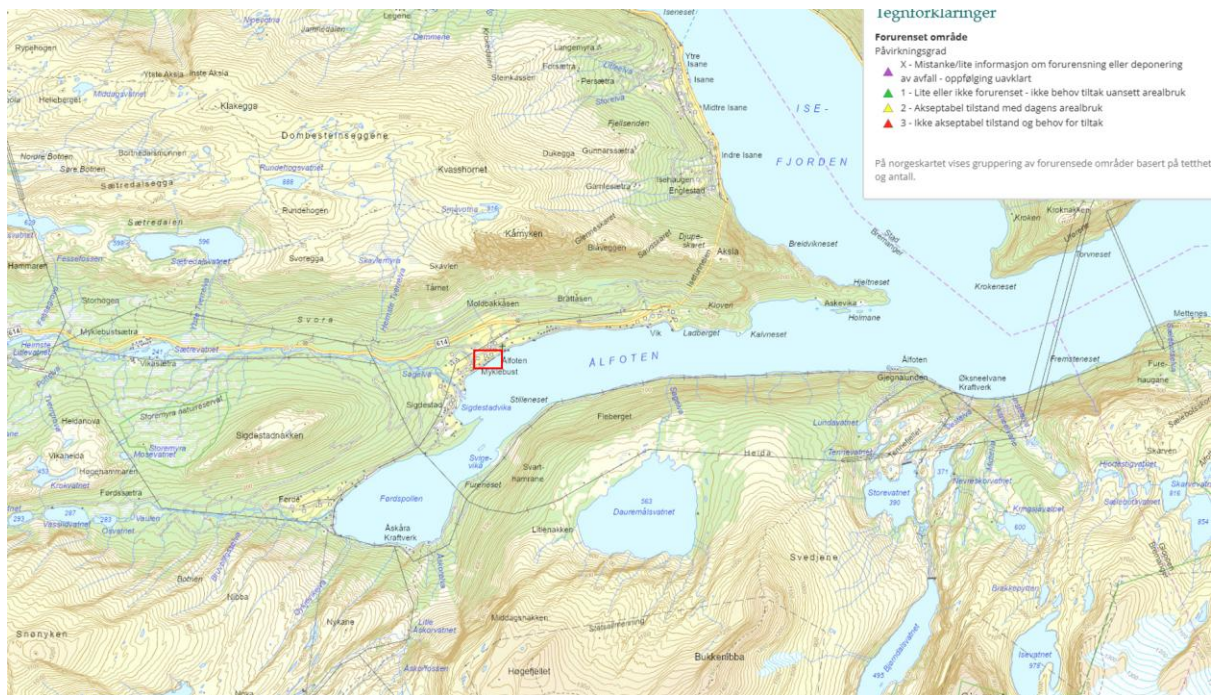
Figur 10: Grunnforurensingsdatabasen, med tiltakets plassering markert med rødt  
(Kilde: <https://grunnforurensning.miljodirektoratet.no>, hentet 25.2.2026)

Opplysningene er i stor grad innhentet gjennom kartlegging, og registrering av enkeltsaker forurensningsmyndigheten har kjennskap til. Kartet viser at det ikke finnes noen kjente forurensete lokaliteter i nærheten av tiltaksområdet.

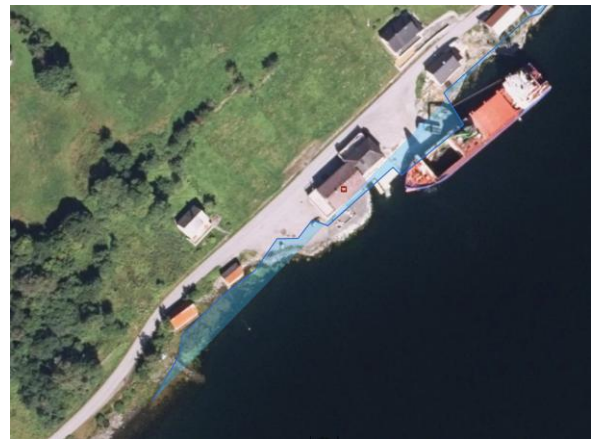
Figur 15: Flyfoto 2015 (kart.finn.no, hentet 25.2.2026)

Det er gjort en avsjekk mot historiske flyfoto. Figuren er vist i det følgende. Disse viser at området stort sett har blitt benyttet til samme formål som dagens; bebyggelse og noe næring med kaianlegg. På flyfoto fra 2015 viser kartet et større fartøy som ligger til kai ved området. Andre flyfoto viser ikke dette fartøyet. Det antas at fartøyet ikke har hatt base her. Historiske flyfoto viser ikke aktivitet på området som gir grunn til mistanke om forurensning.
